KOMPLEKSNĖ ŽELDINIŲ, AUGANČIŲ LENTVARYJE GELEŽINKELIO IR FABRIKO GATVĖSE BŪKLĖS EKSPERTIZĖ

Užsakovas: Eurovia, UAB

Vilnius
2024 metai

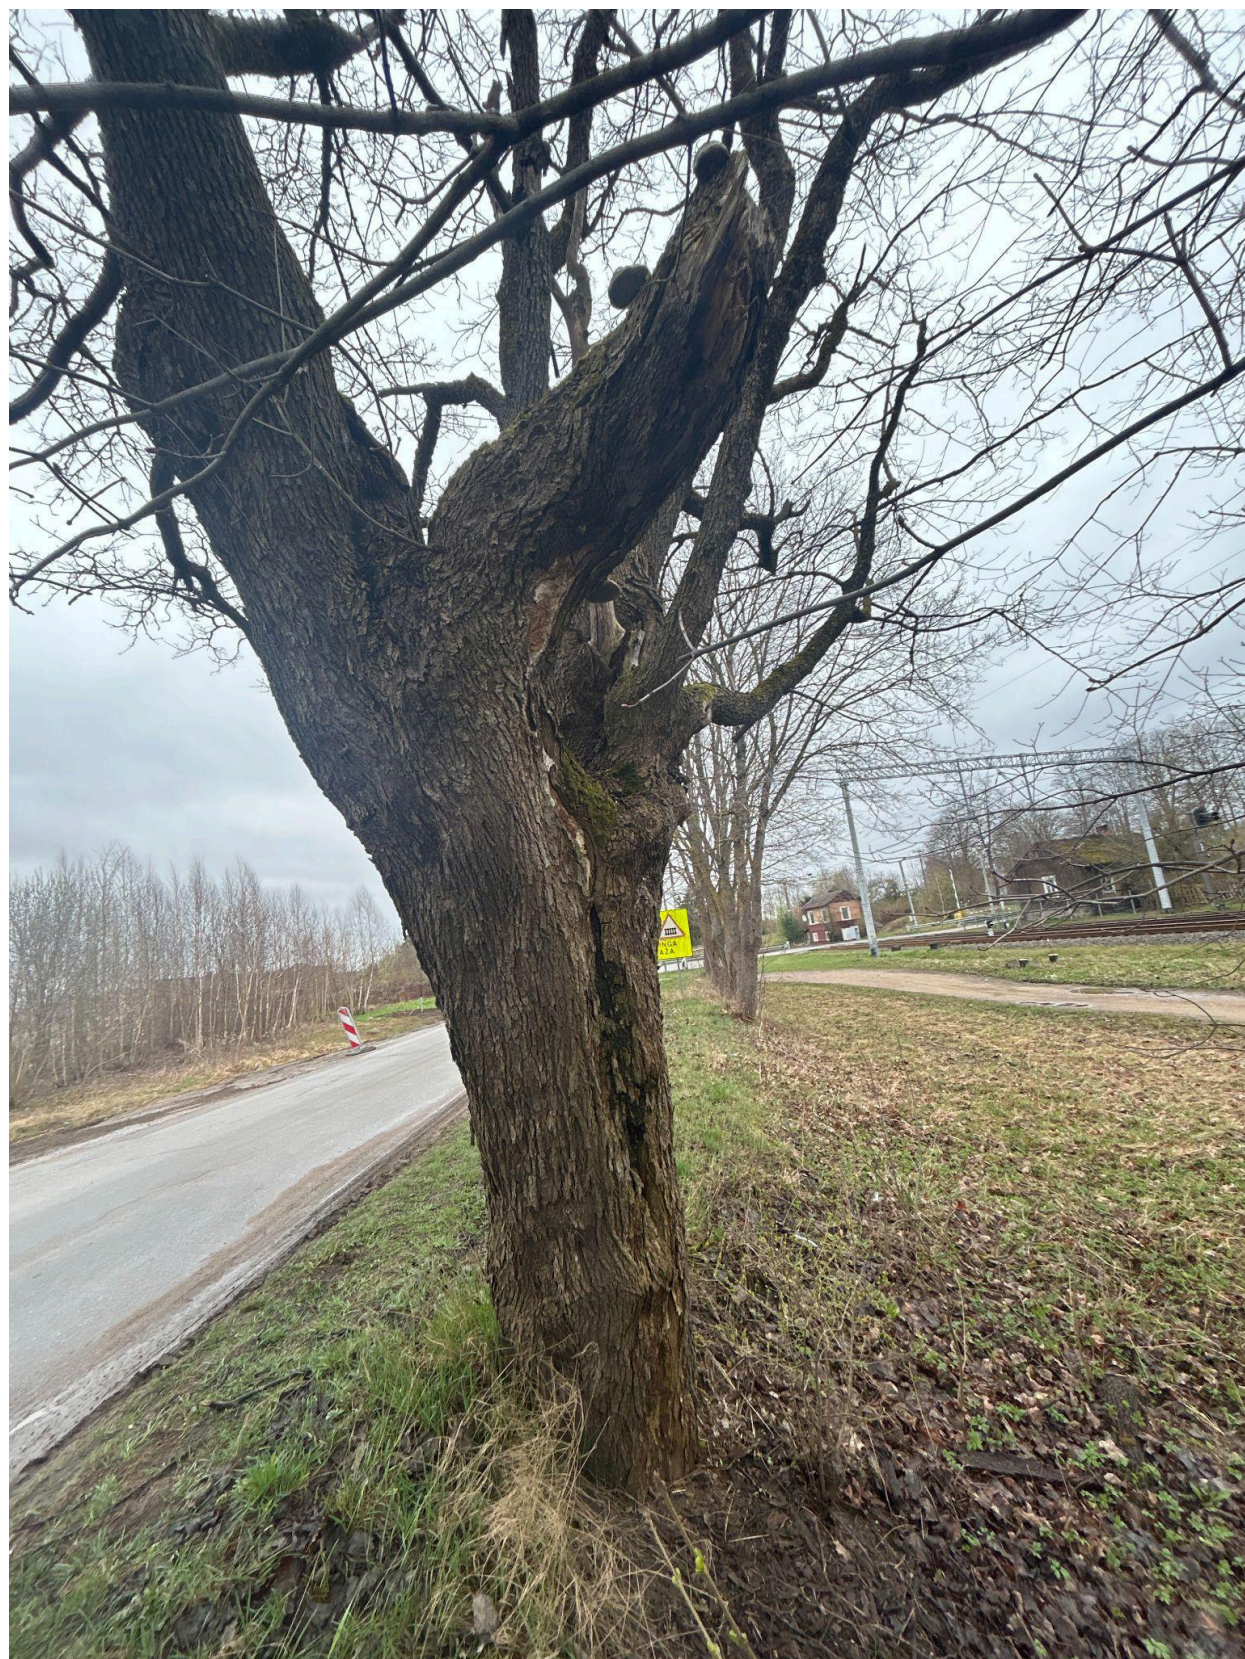
Paprastasis klevas (nr. 1 plane) - Kamieno šiaurės rytų pusėje matomas aktyvus trūkis, ant jo auga grybo vaisiakūniai. Nulūžusi stambi skeletinė šaka. Siūloma šalinti kaip keliantį didelį pavojų.

- a. Paprastasis klevas (nr. 1 plane) - dideli kamieno defektai, didelė išlūžimo galimybė.
- b. Mažalapė liepa (nr. 16 plane) - avarinės būklės medis, stiprus kamieno išpuvimas šiaurės vakarų pusėje. Didelė išlūžimo tikimybė.

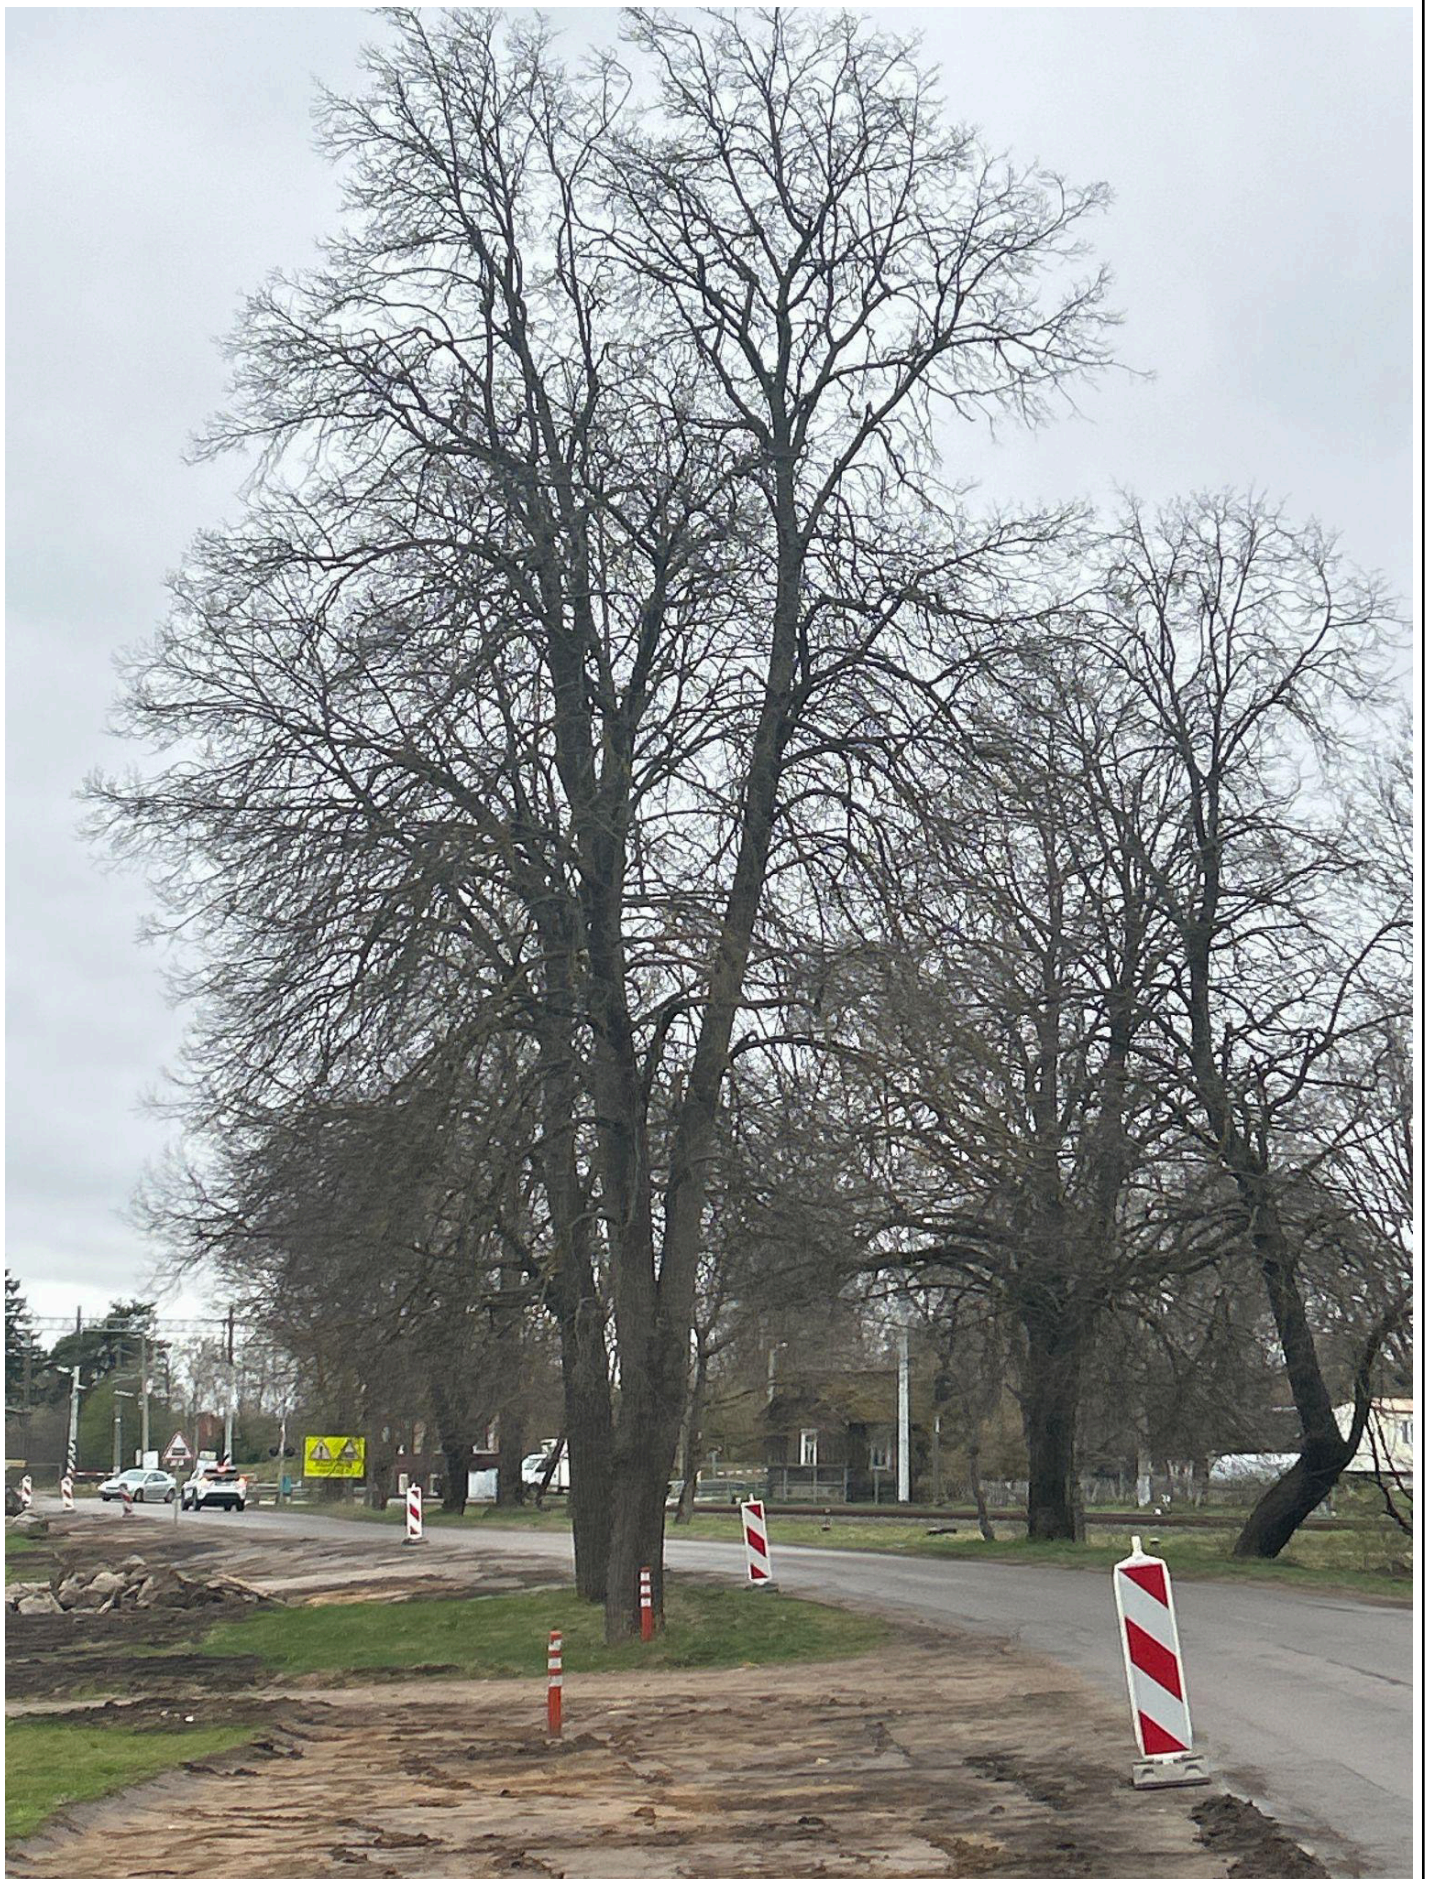
Mažalapė liepa (nr. 5 plane) - siūloma atlikti minimalų lajos priežiūros genėjimą. Įrengti 4 tonų dinaminę lajos sutvirtinimo sistemą lūžio prevencijai.

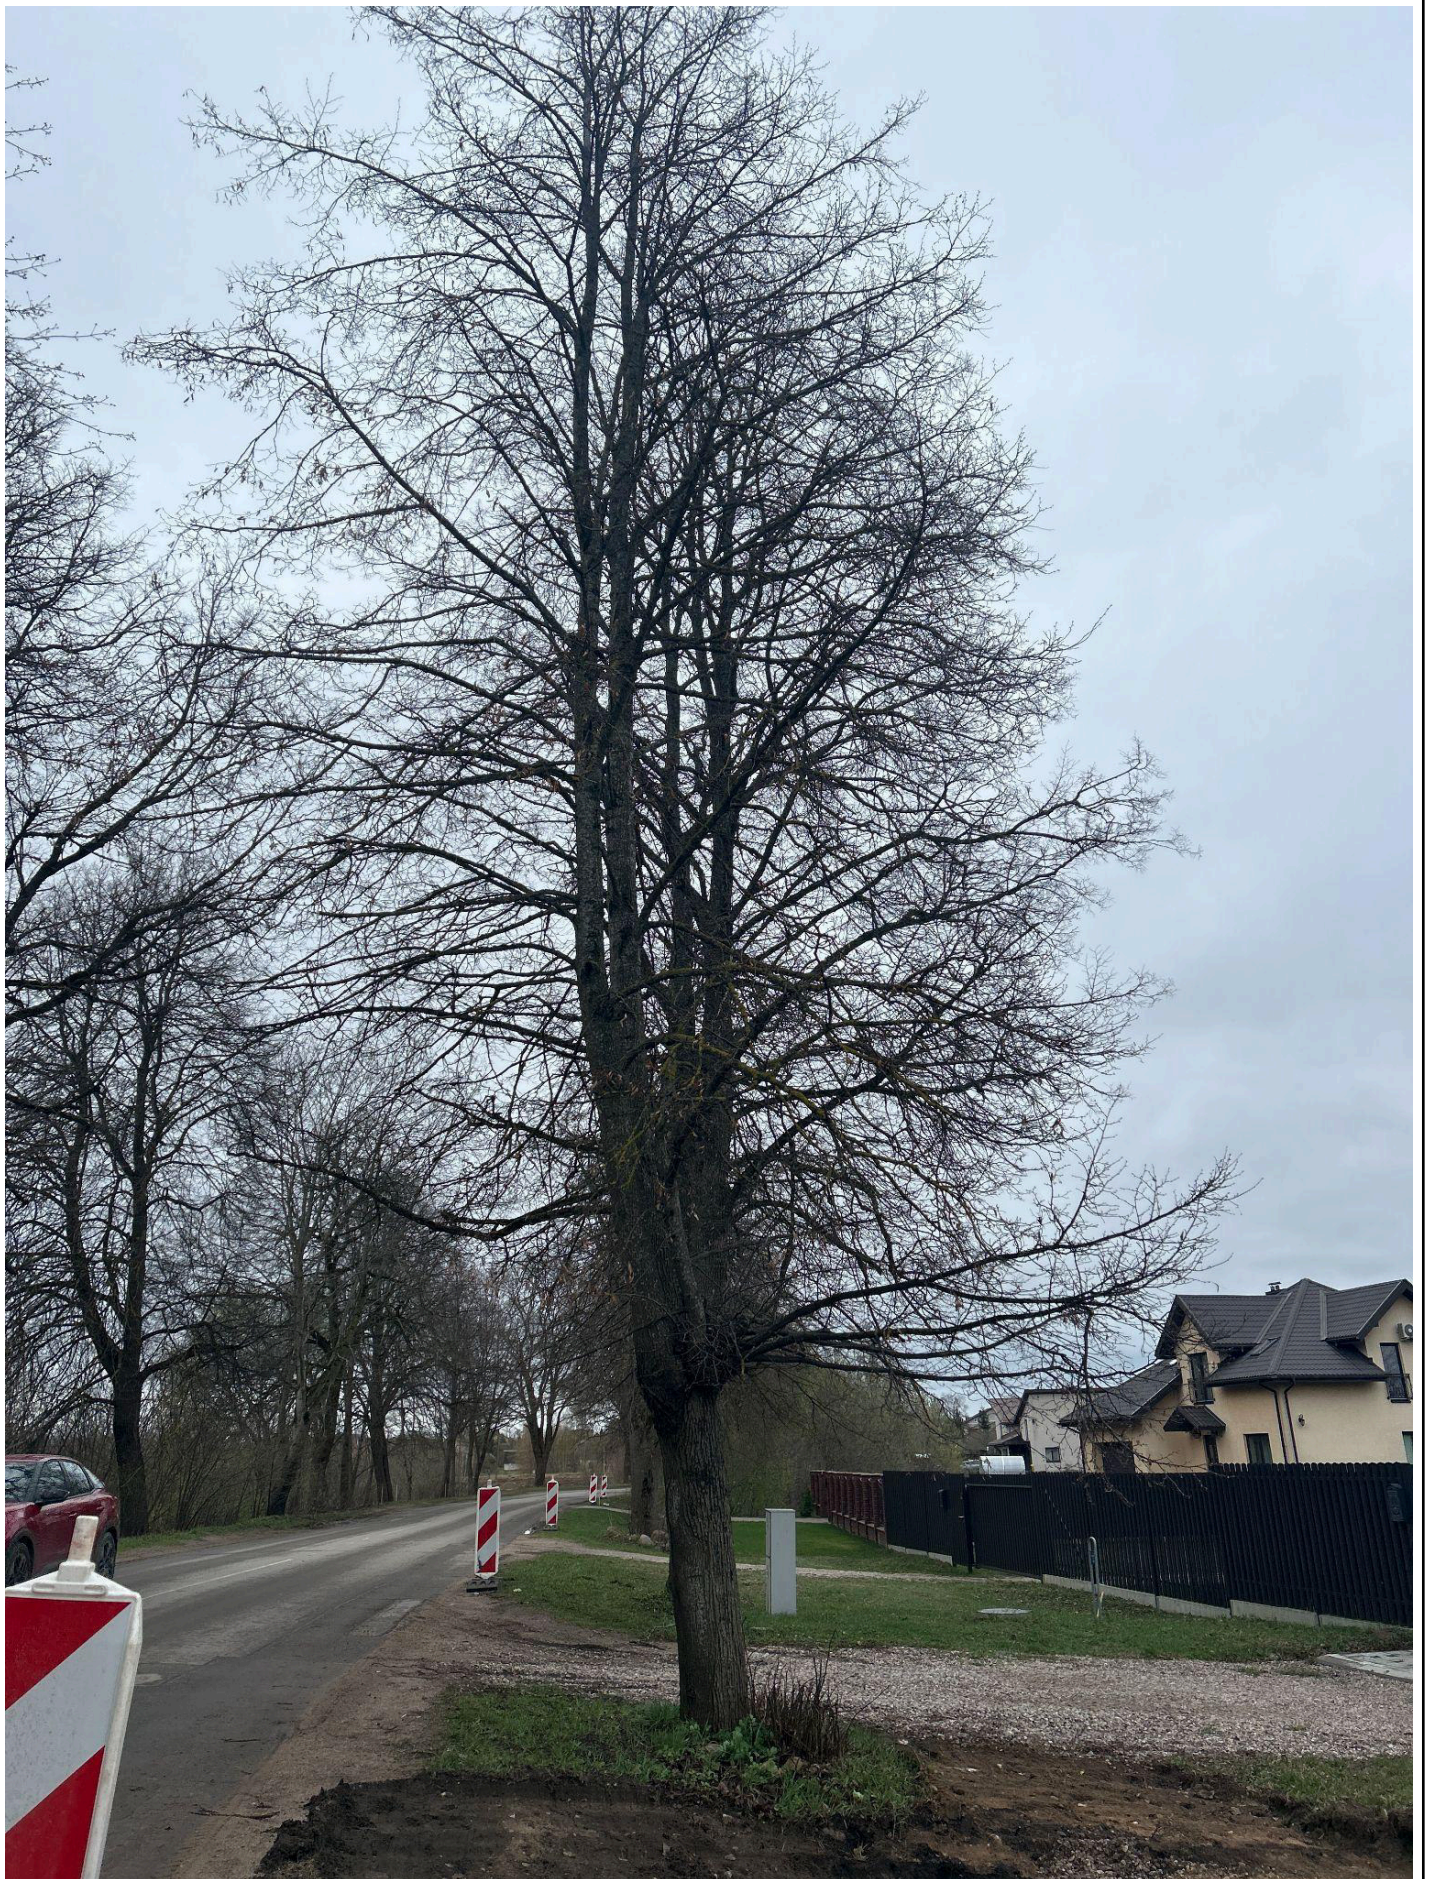
Mažalapė liepa (nr. 6 plane) - pažeistas medžio šaknynas.
Rekomenduojama atlikti lajos priežiūros genėjimą.

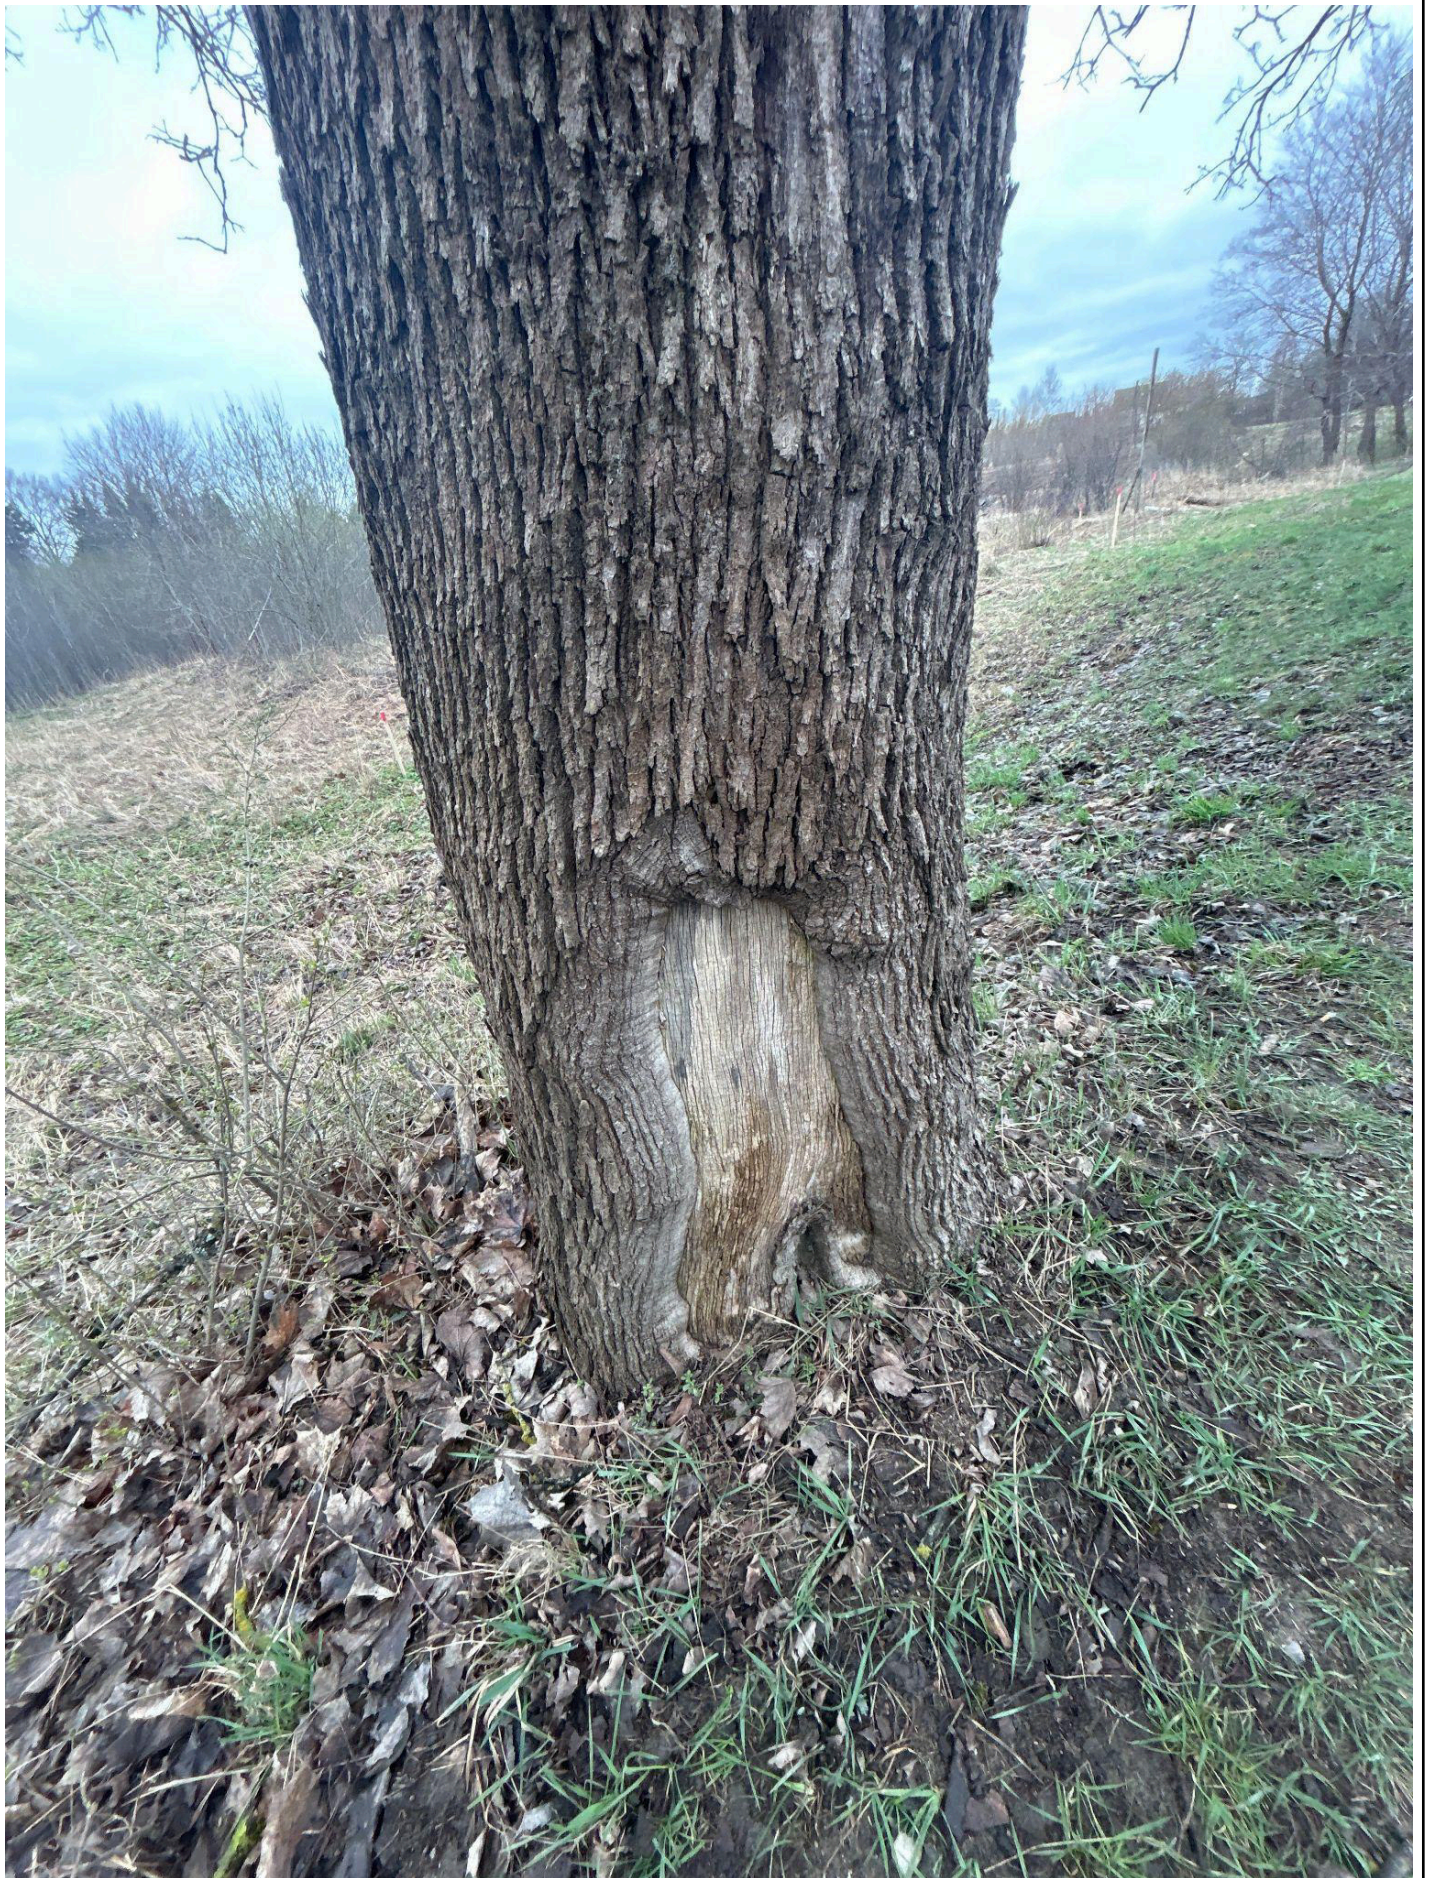
Paprastasis klevas (nr. 10) - apatinėje kamieno dalyje matomas žaizdas įzoliavęs senas pažeidimas.

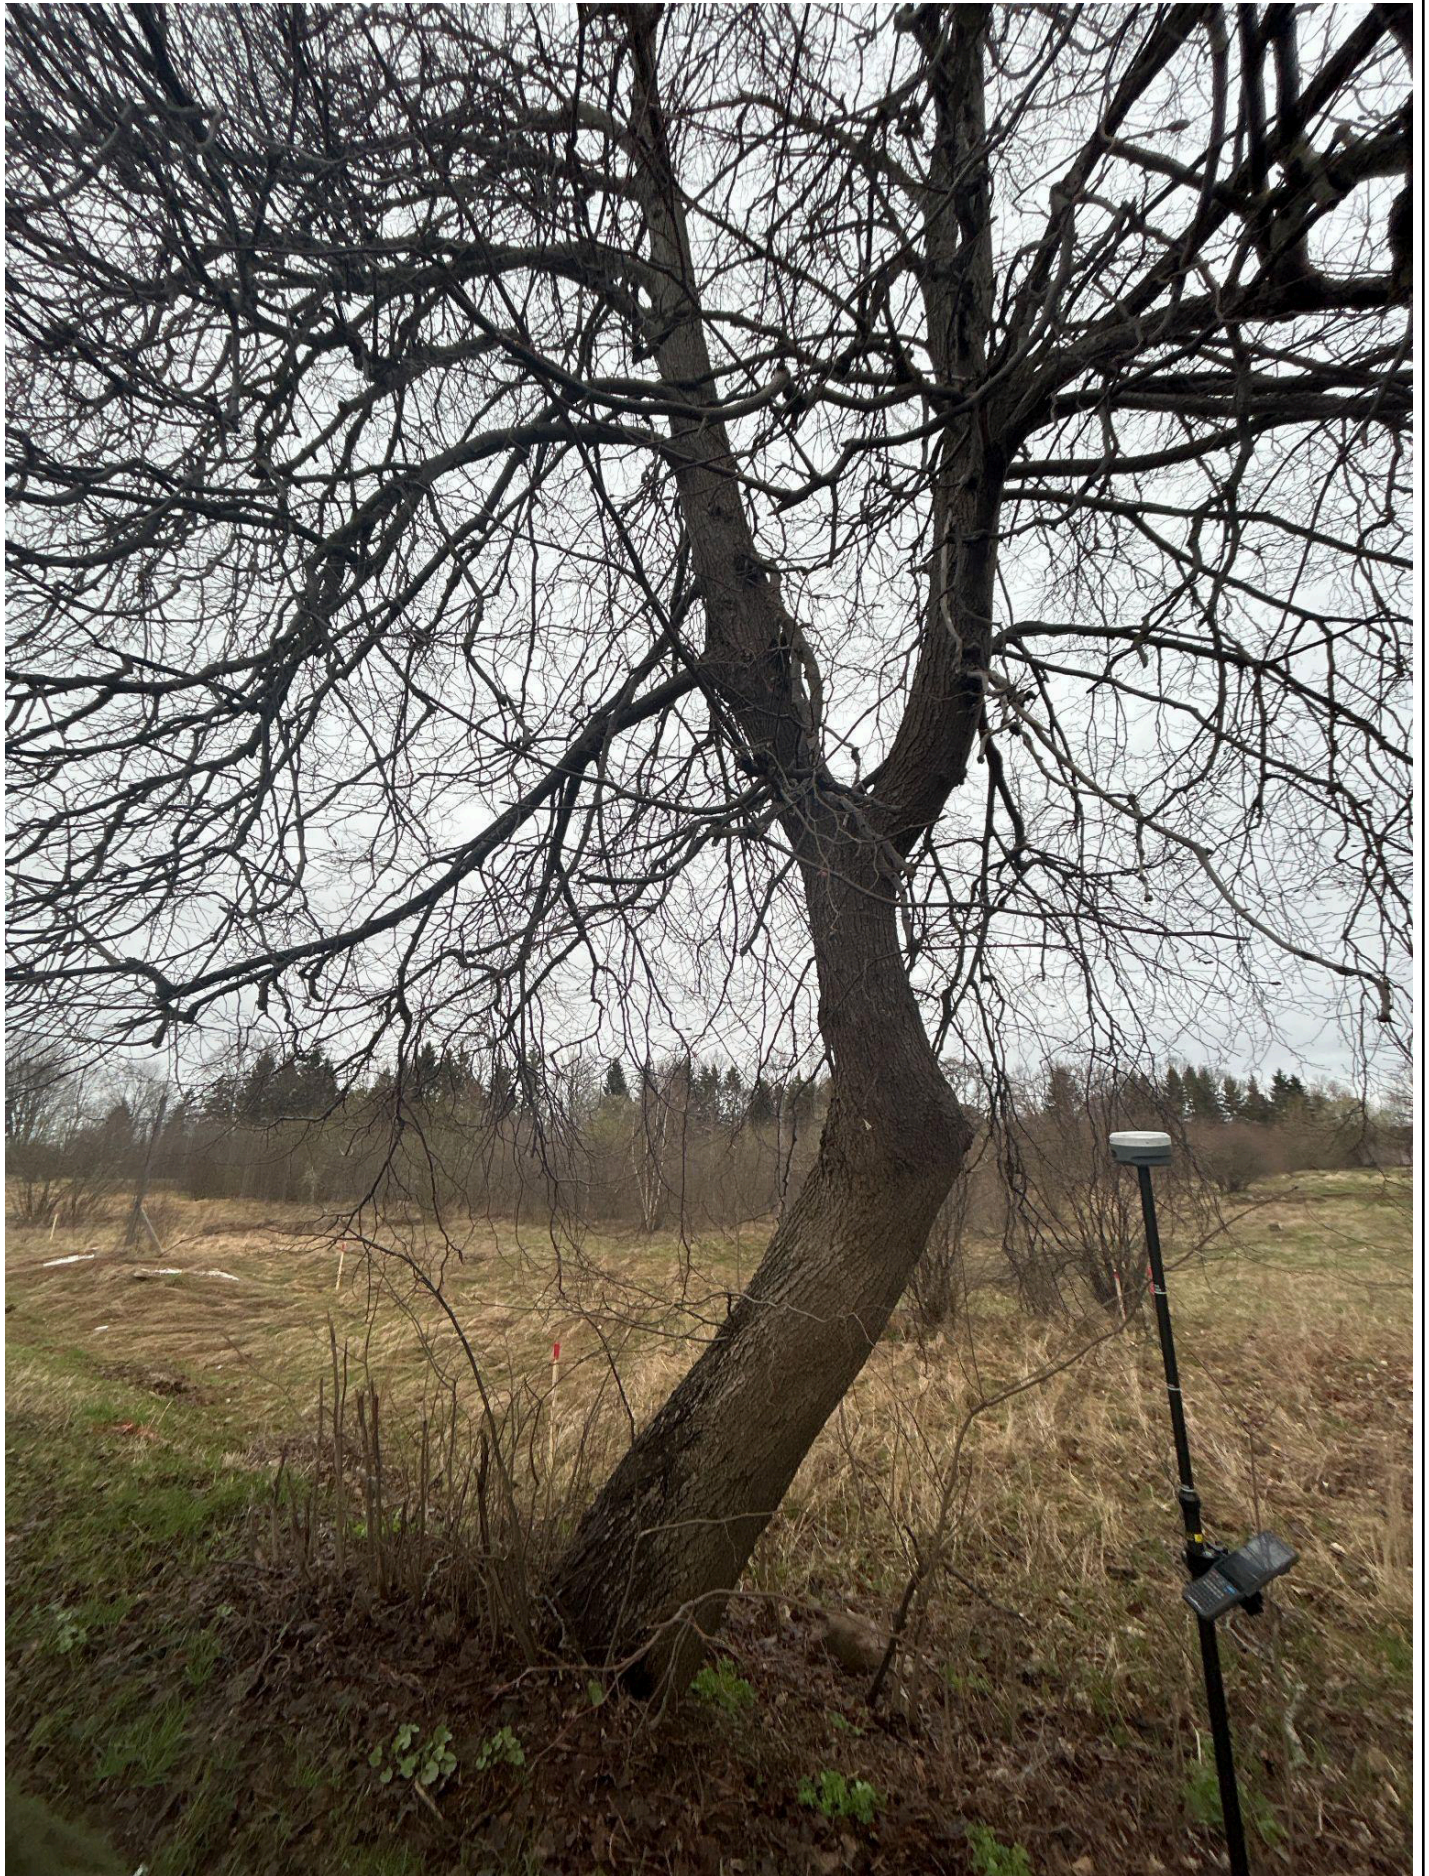
Mažalapė liepa (nr. 11 plane) - kamienas palinkęs, bet pats medis sveikas.
Rekomenduojama atlikti lajos priežiūros genėjimą.

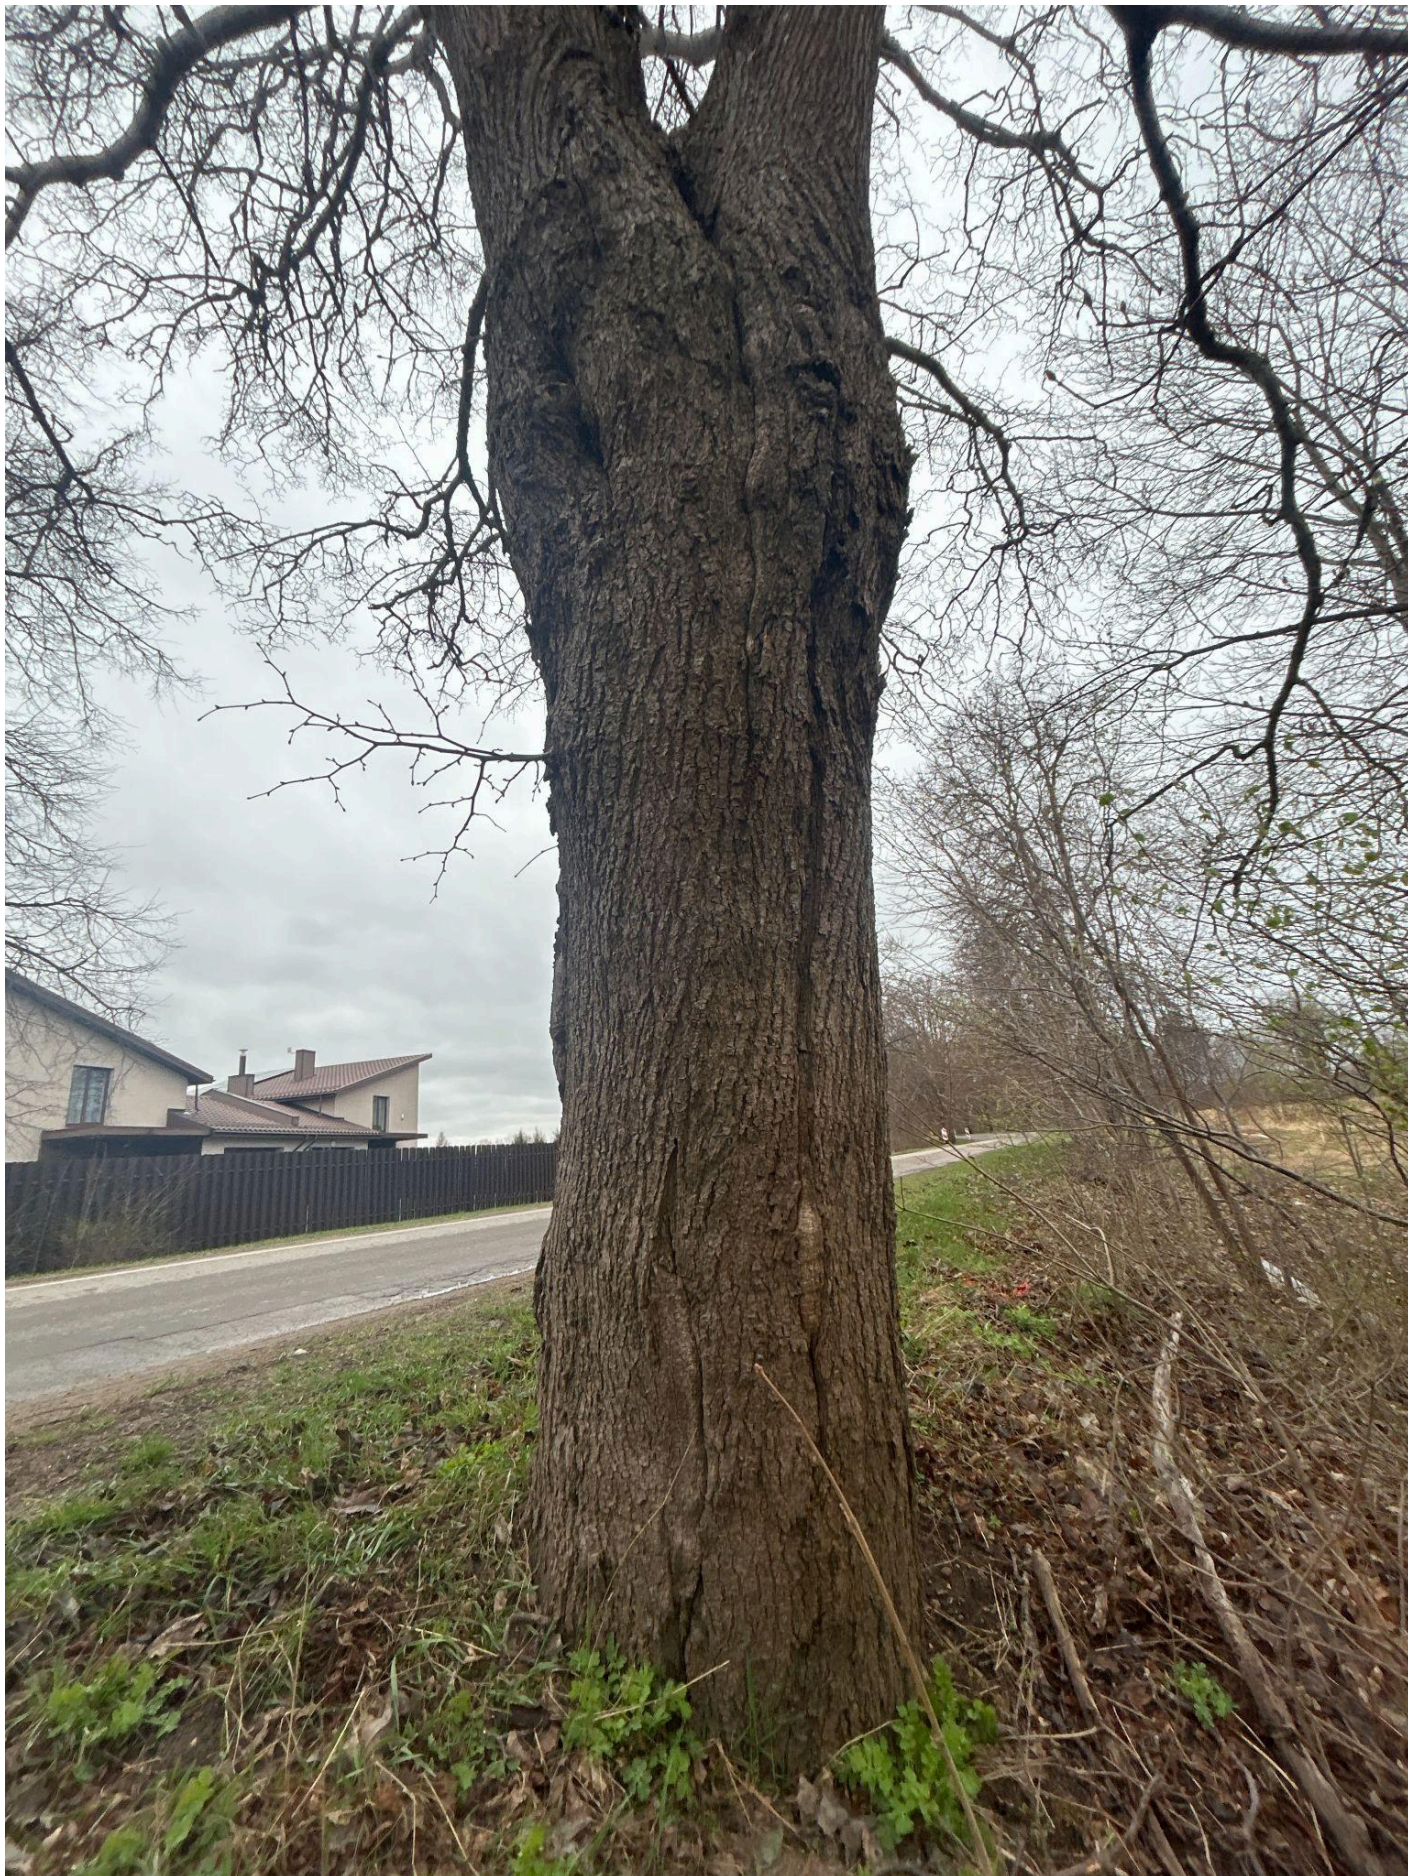
Paprastasis klevas (nr. 12 plane) - kamiene matomas trūkis.
Rekomenduojama atlikti lajos priežiūros genėjimą. Įrengti 4 tonų dinaminę lajos sutvirtinimo sistemą lūžio prevencijai.

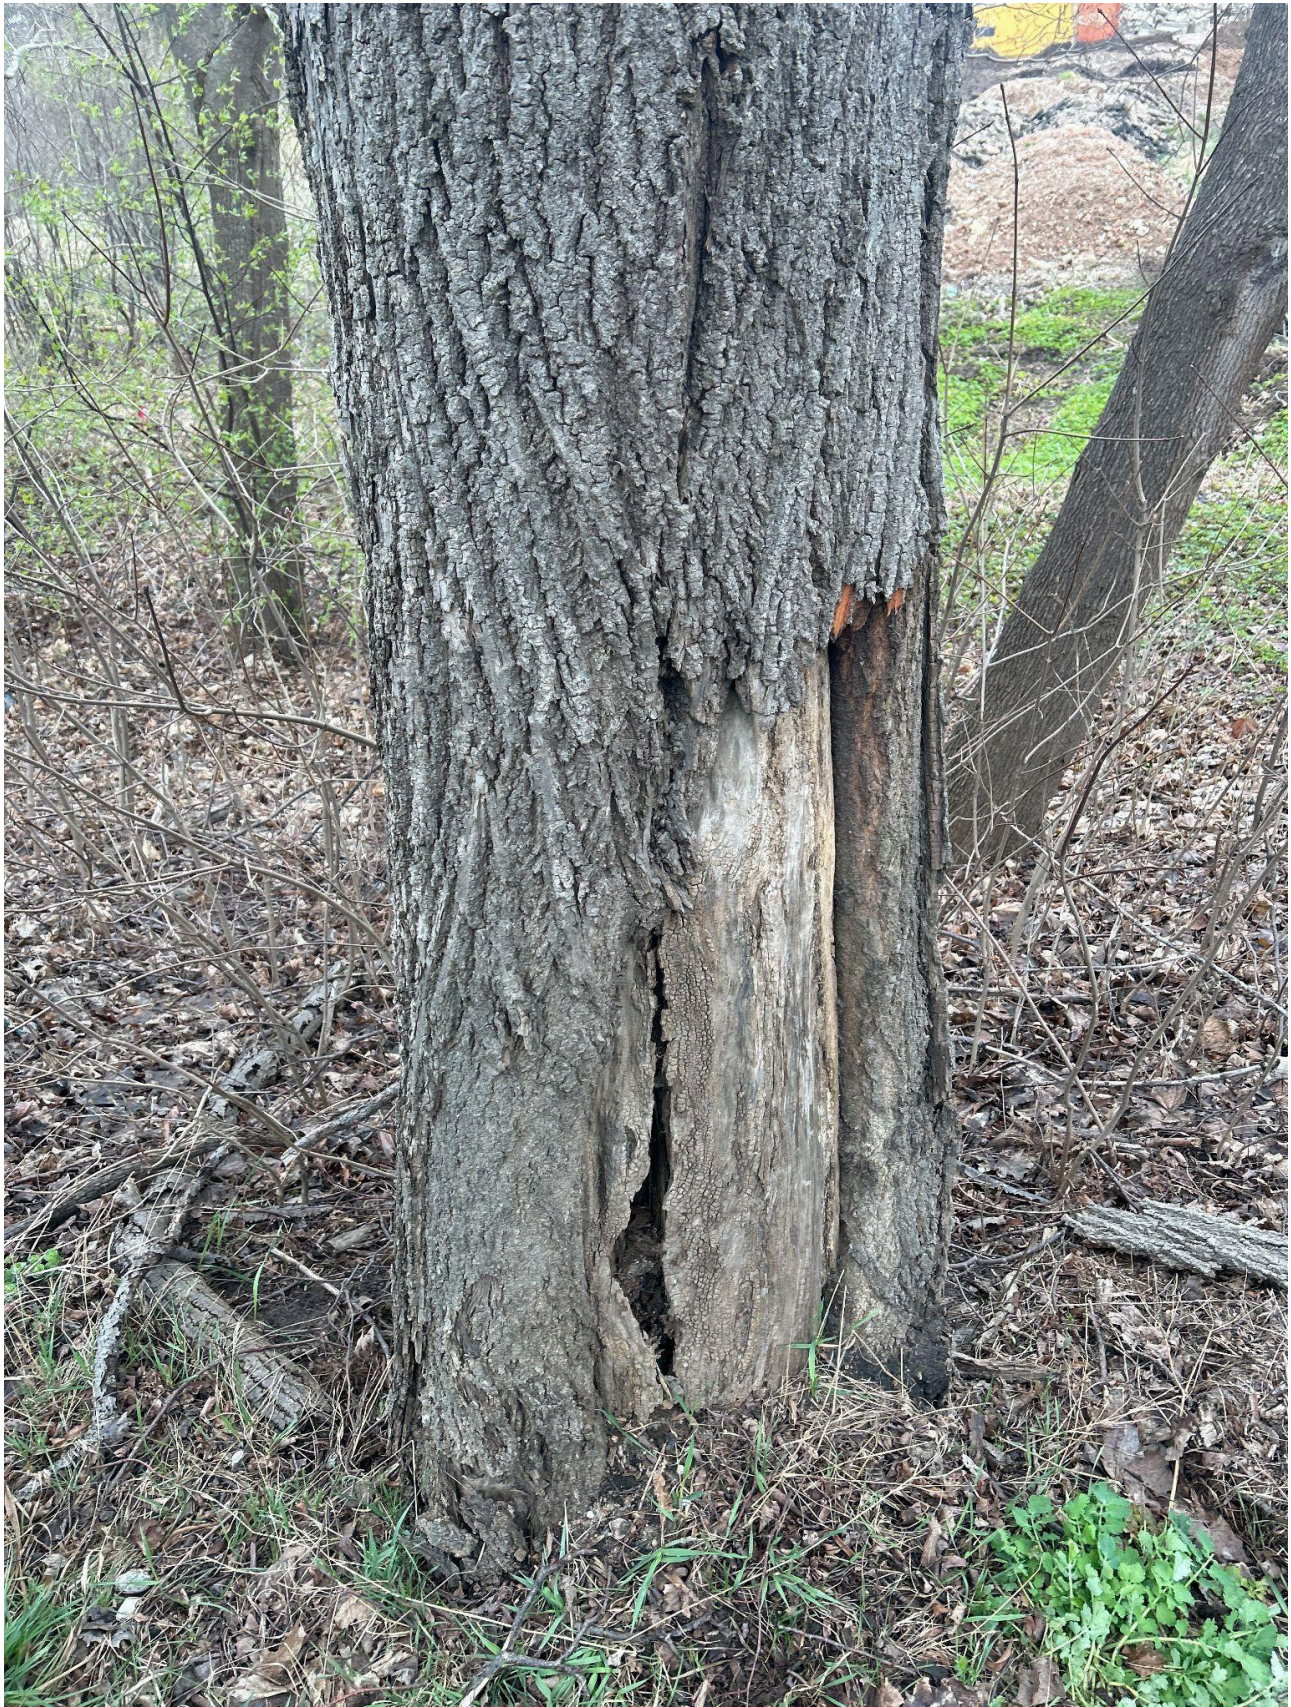
Paprastasis klevas (nr. 14 plane) - apatinėje kamieno dalyje matomas žaizdas įzoliavęs senas pažeidimas.
Rekomenduojama atlikti lajos priežiūros genėjimą. Įrengti 4 tonų dinaminę lajos sutvirtinimo sistemą (3 vnt. - trikampių) lūžio prevencijai.

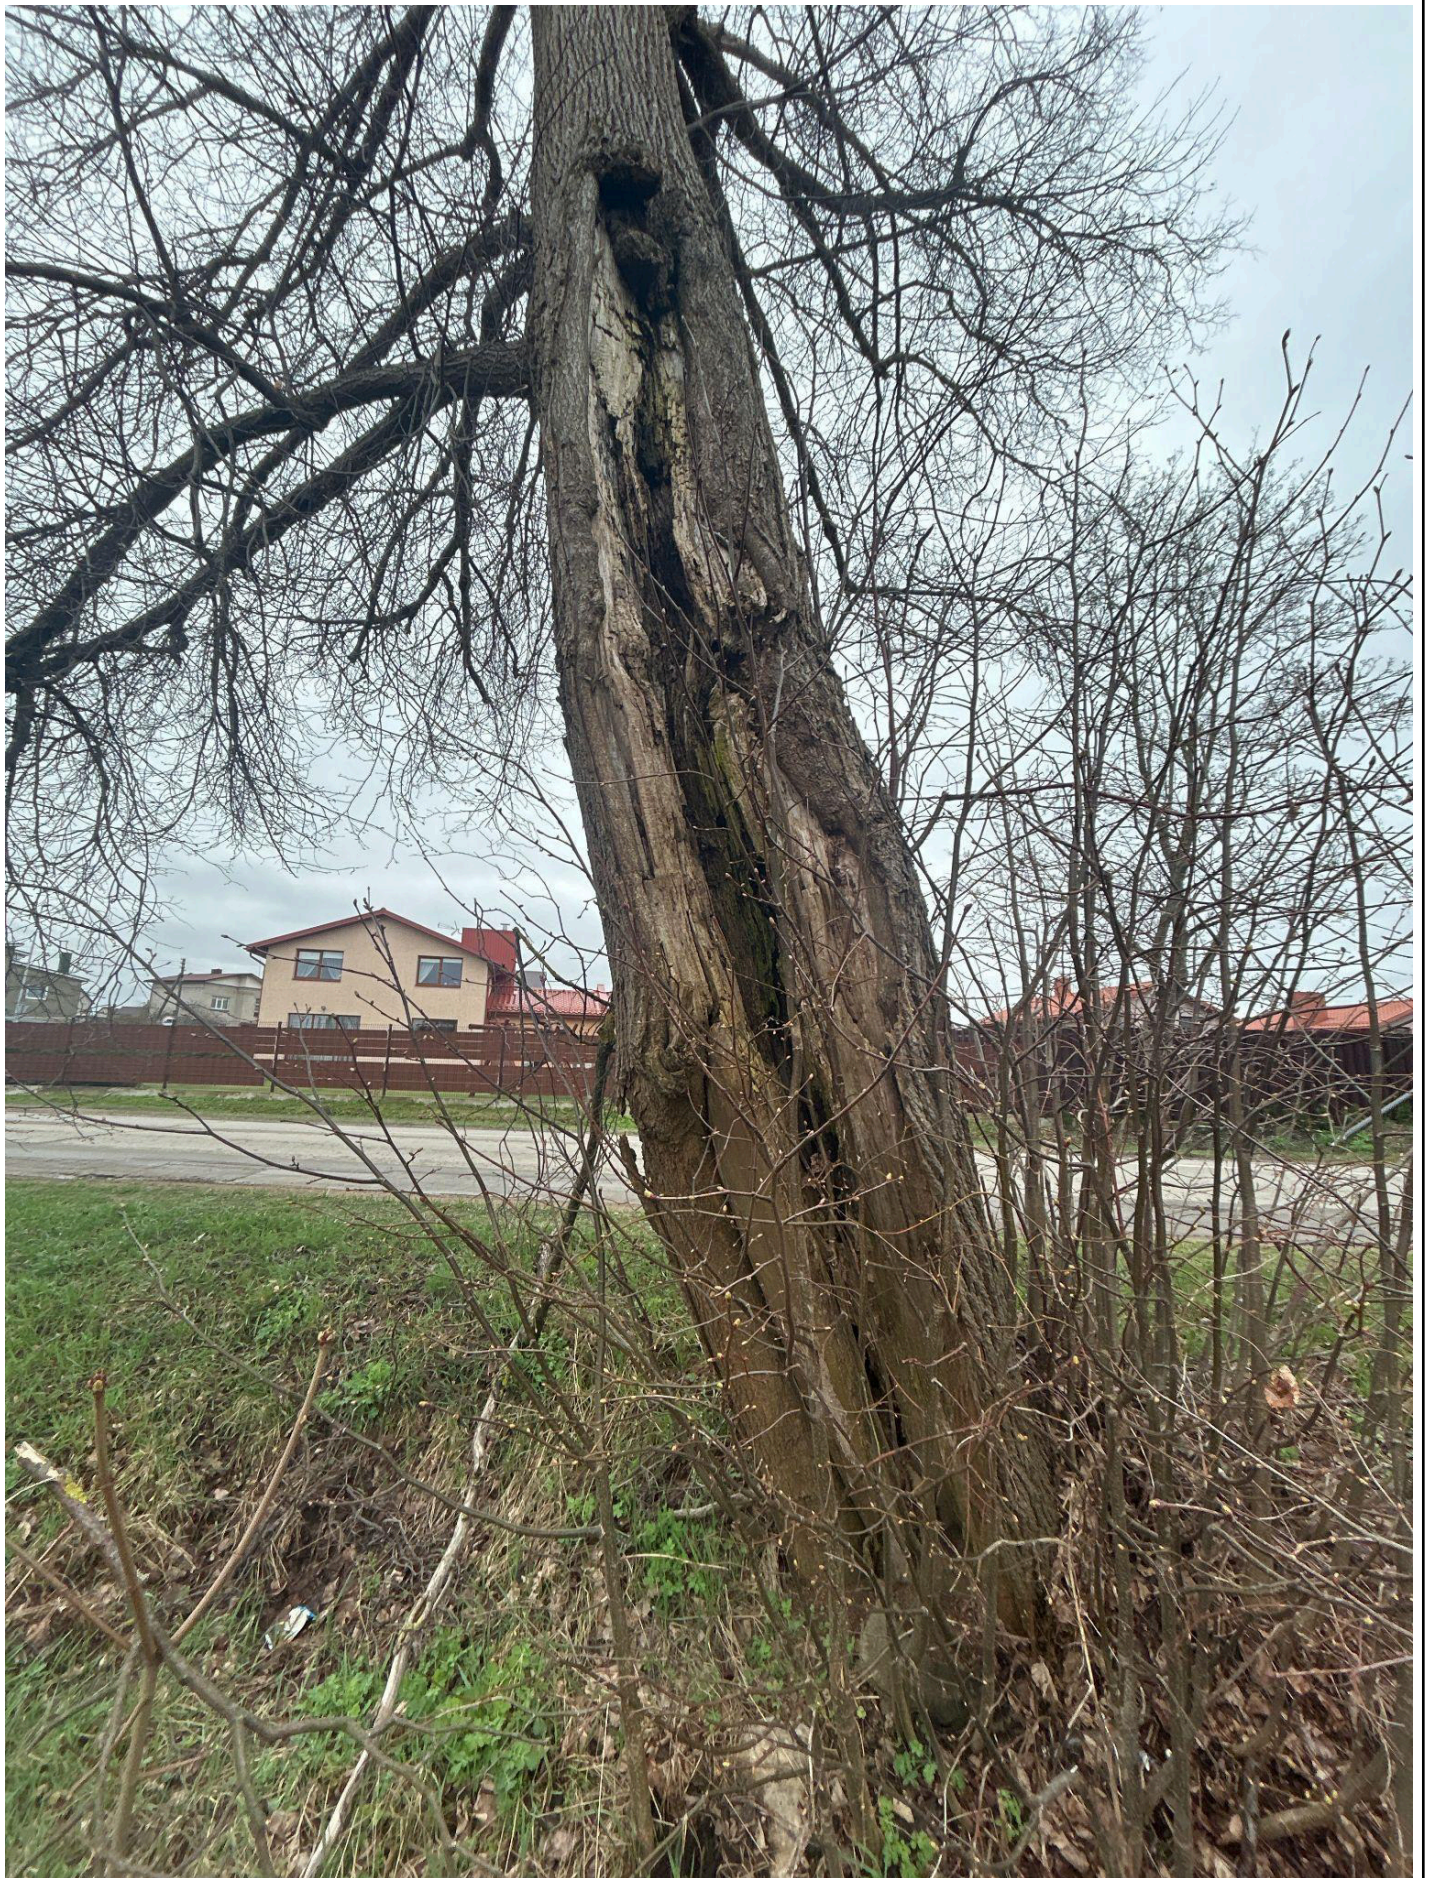
Mažalapė liepa (nr. 16 plane) - siūloma šalinti dėl didelių aiškiai matomų kamieno defektų.

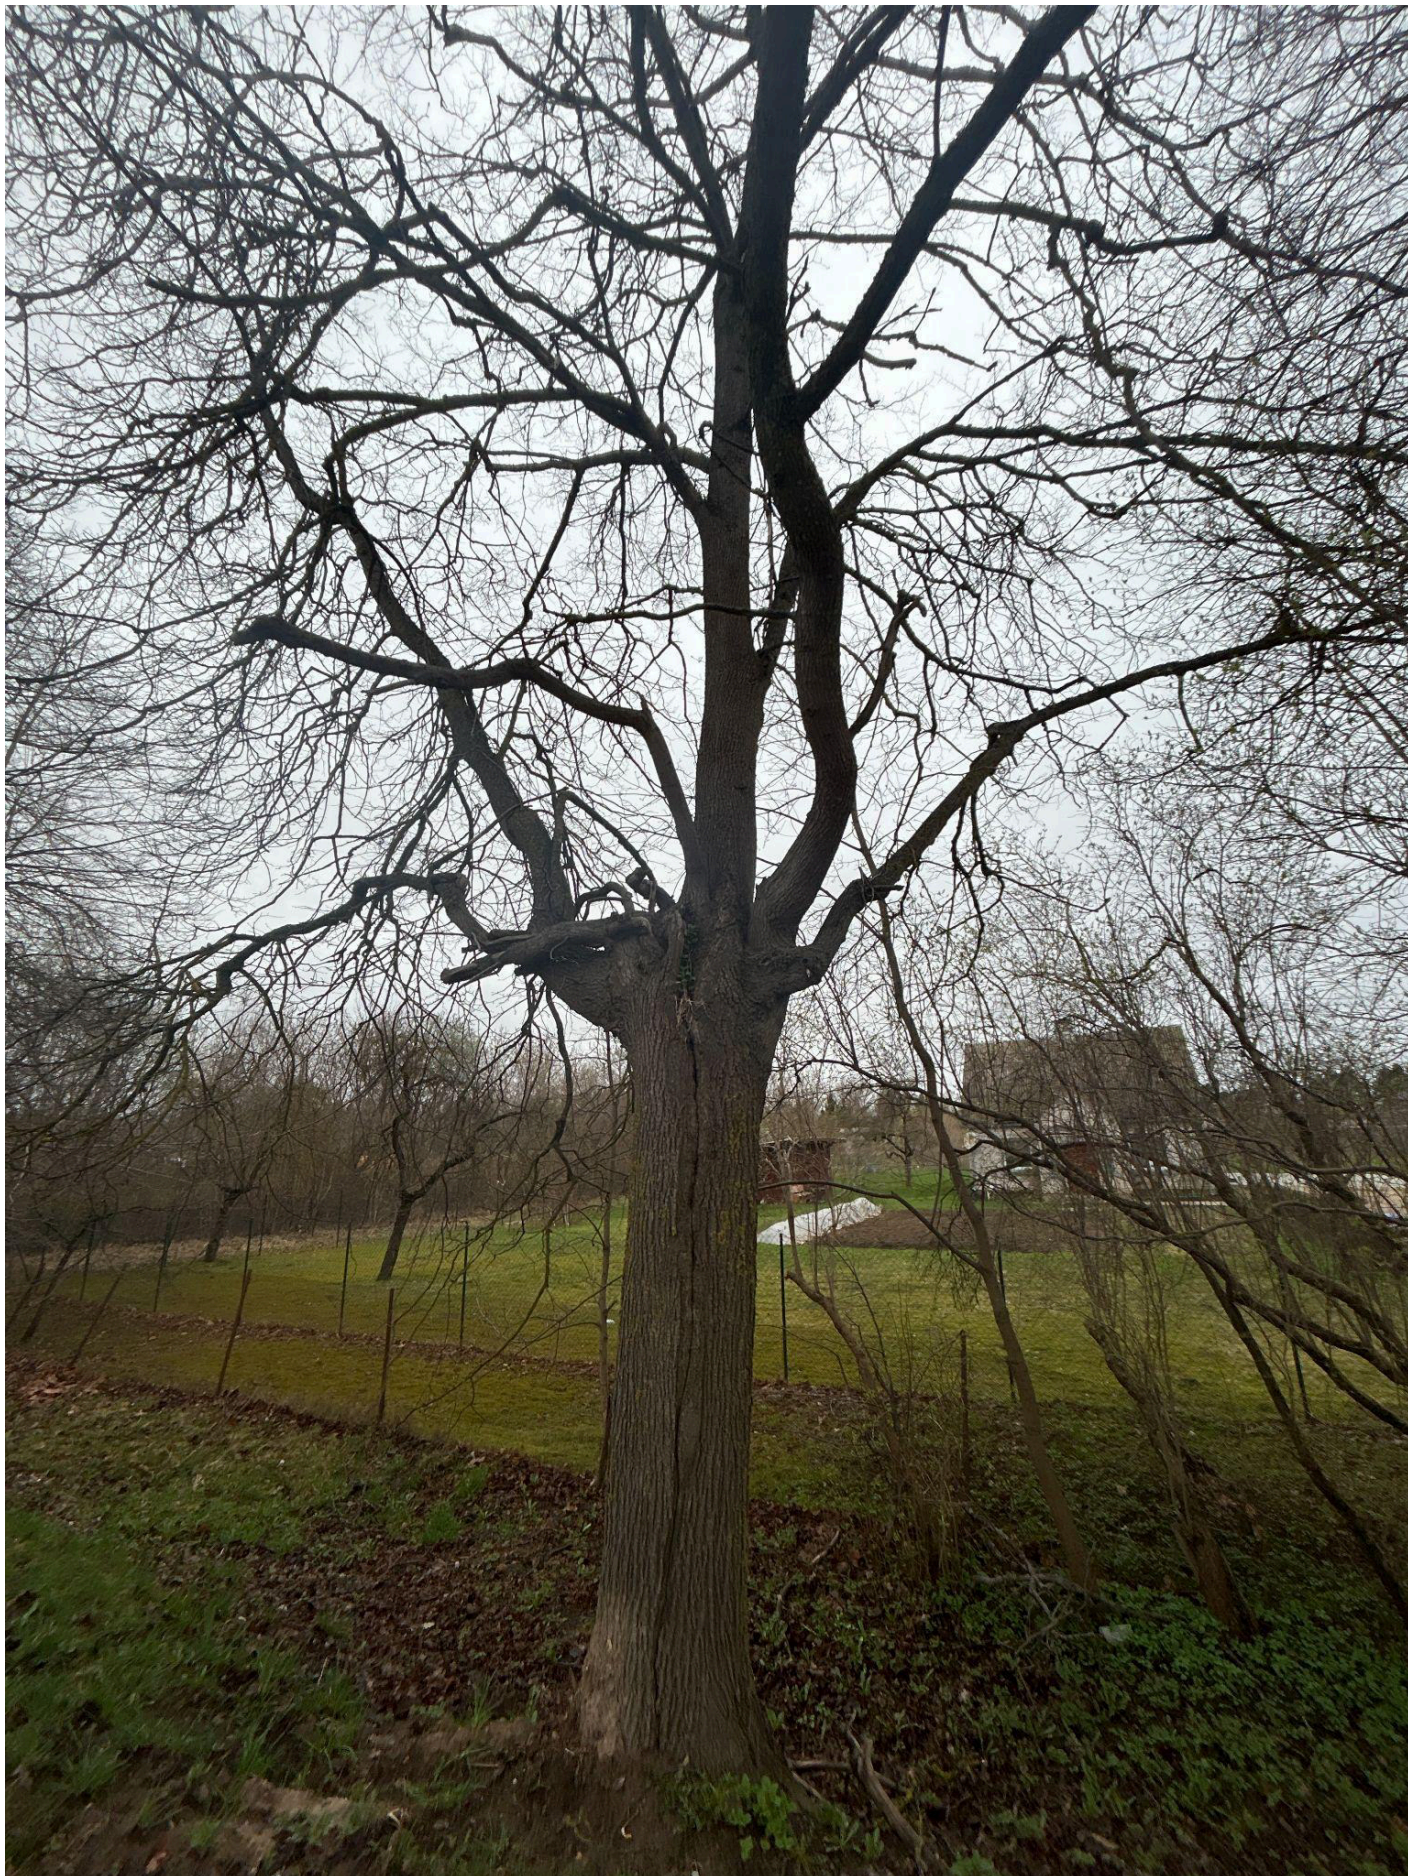
Mažalapė liepa (nr. 23 plane) - kamine matomas trūkis.
Siūloma atlikti lajos priežiūros genėjimą ir kasmetinį būklės monitoringą.
