KOMPLEKSNĖ ŽELDINIŲ, AUGANČIŲ LENTVARYJE GELEŽINKELIO IR FABRIKO GATVĖSE BŪKLĖS EKSPERTIZĖ

Užsakovas: Eurovia, UAB

Vilnius
2024 metai

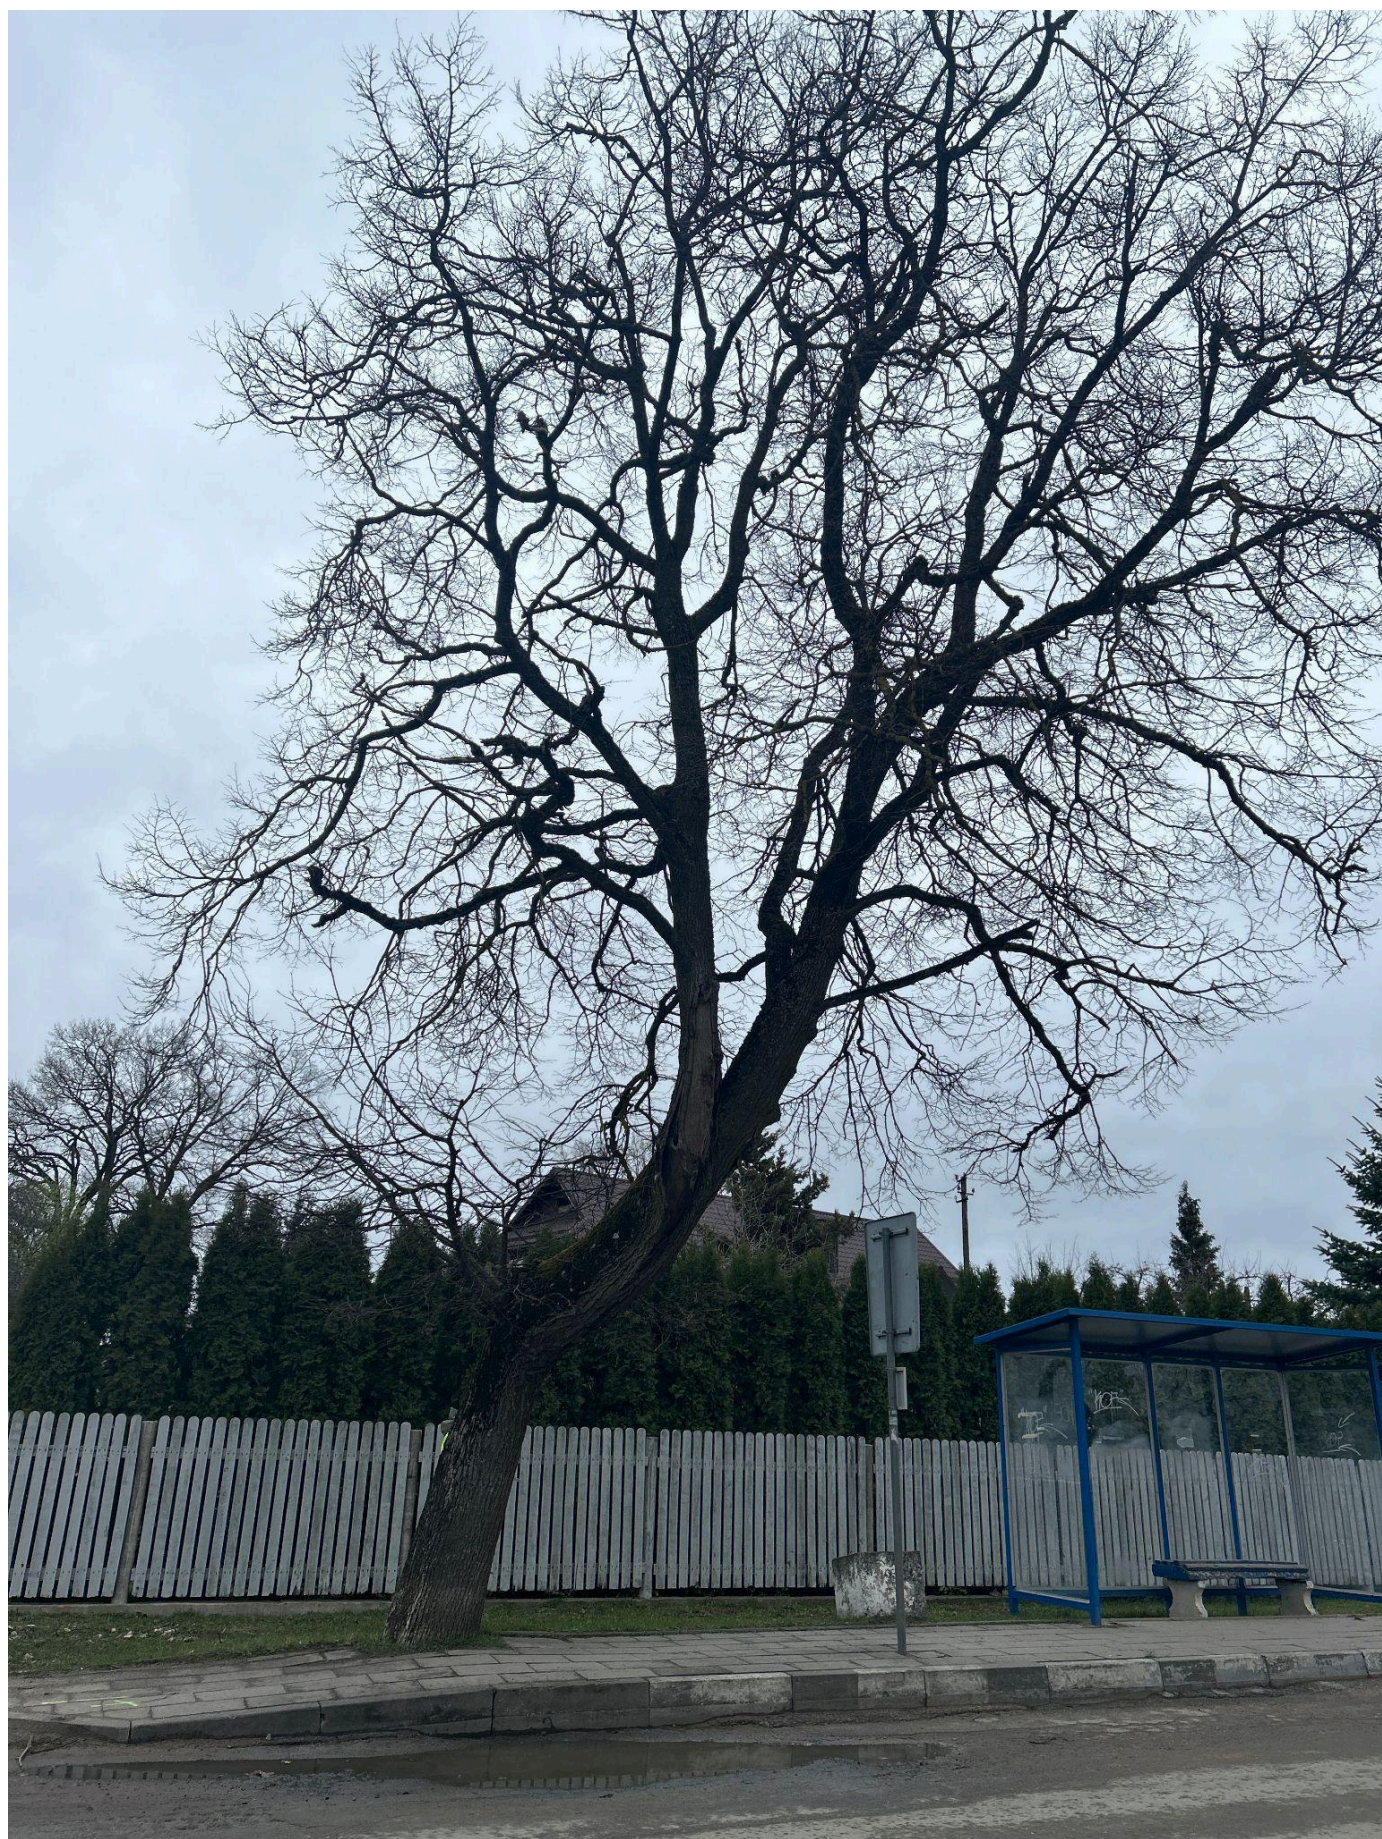
Mažalapé liepa (nr. 25 plane) - siūloma šalinti. Stiprus kamieno pasvirimas link važiuojamosios dalies. Laja ir skeletinės šakos stipriai apgadintos sunkiasvorio transporto.

- c. Mažalapė liepa (nr. 17 plane) - avarinės būklės medis, stiprus kamieno trūkis vakarų pusėje. Didelė išlūžimo tikimybė.
- d. Mažalapė liepa (nr. 25 plane) - didelis kamieno pasvirimas link važiuojamosios kelio dalies, stambios skeletinės šakos pažeistos sunkiasvorio transporto.

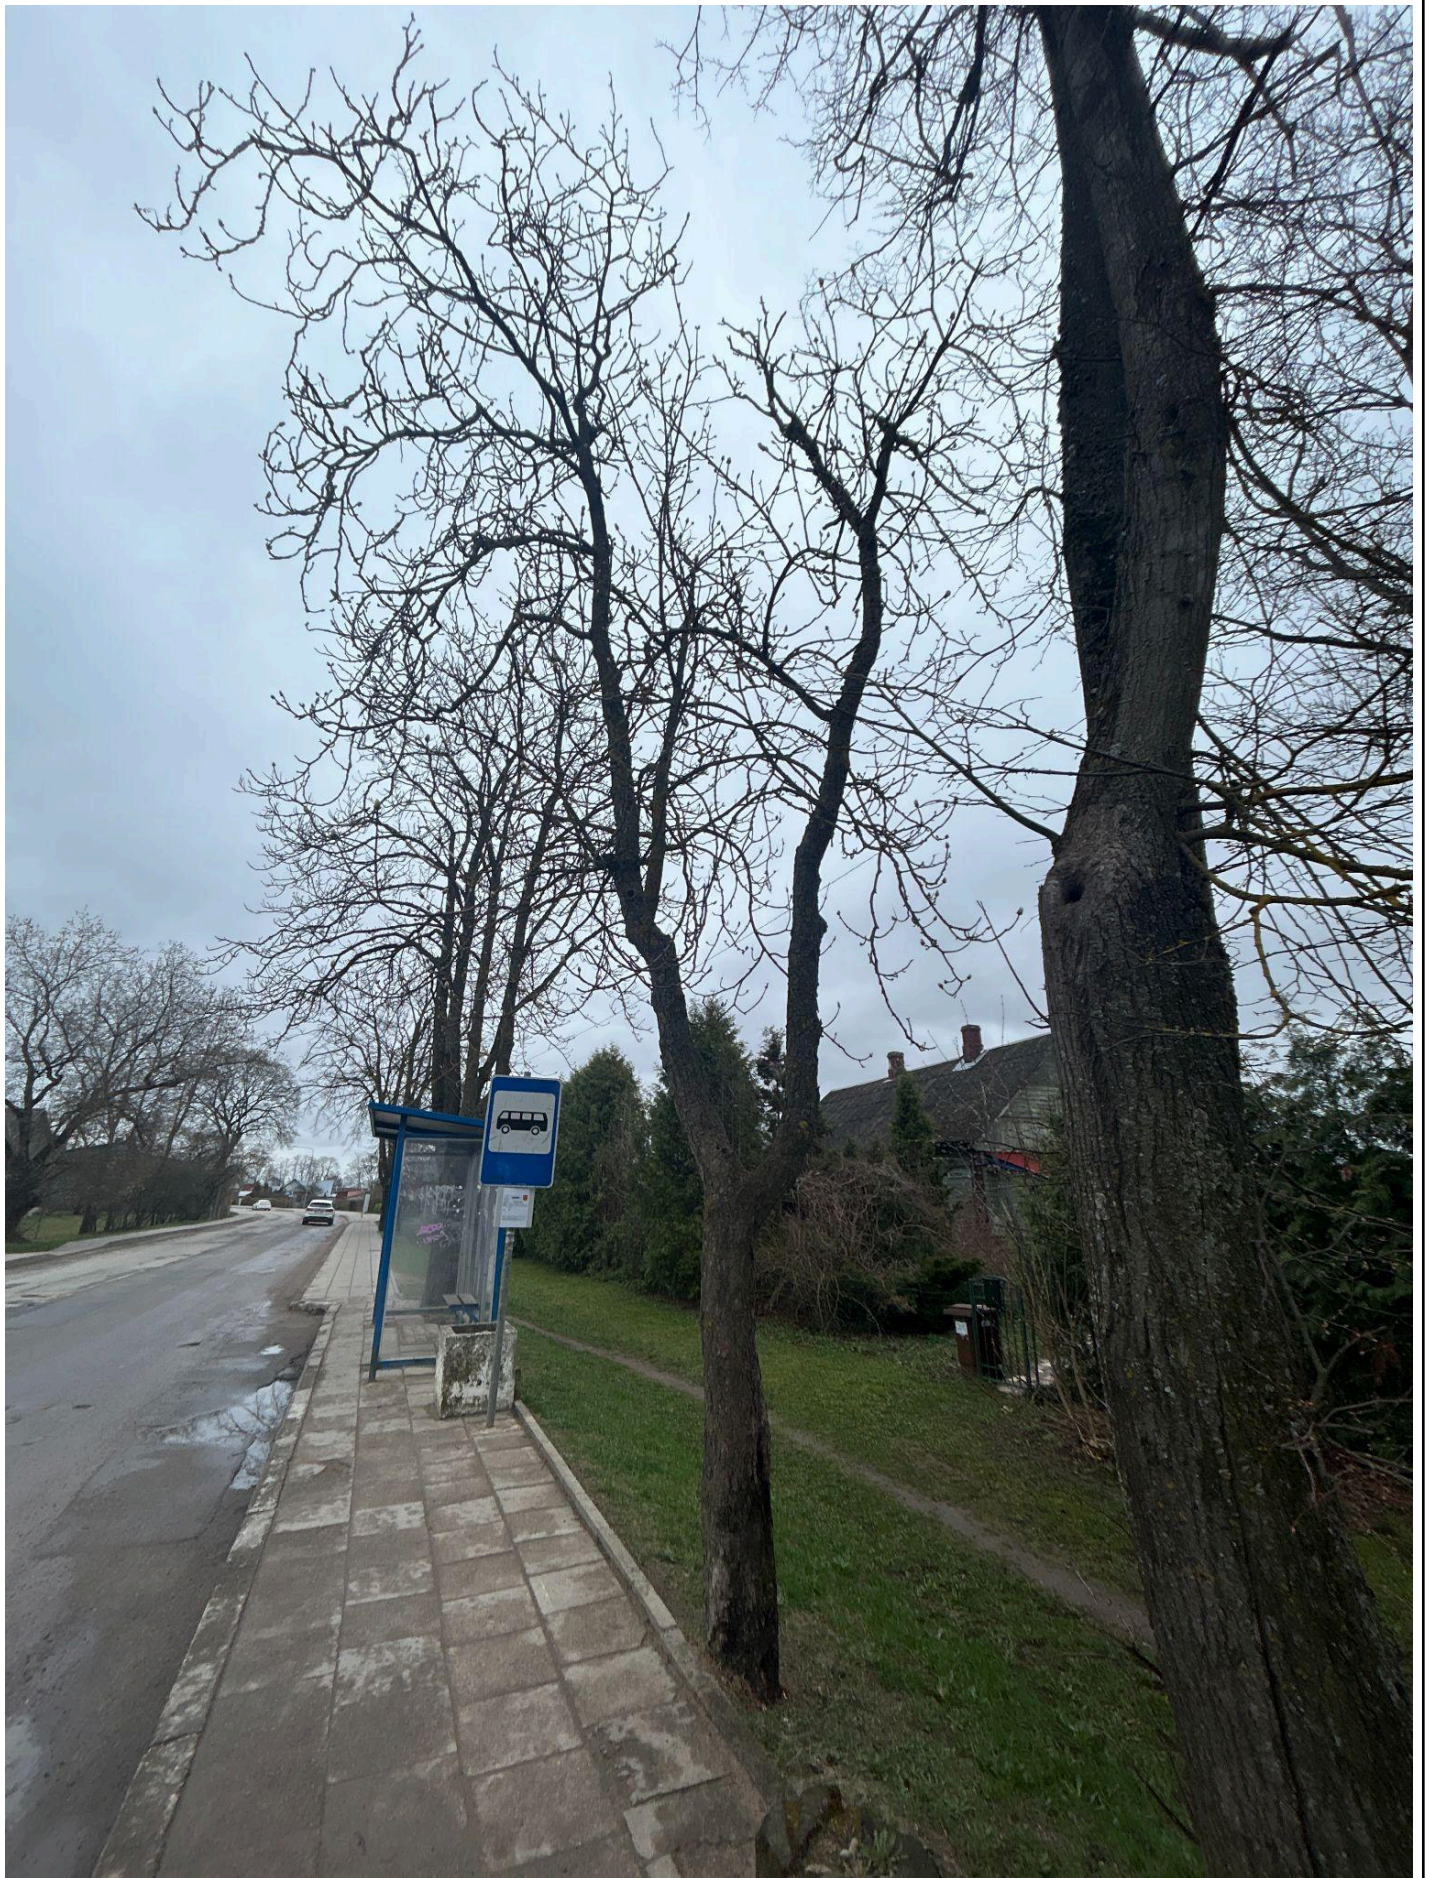
Paprastasis kaštonas (nr. 28 plane) - auga labai arti pėsčiųjų šaligatvio.

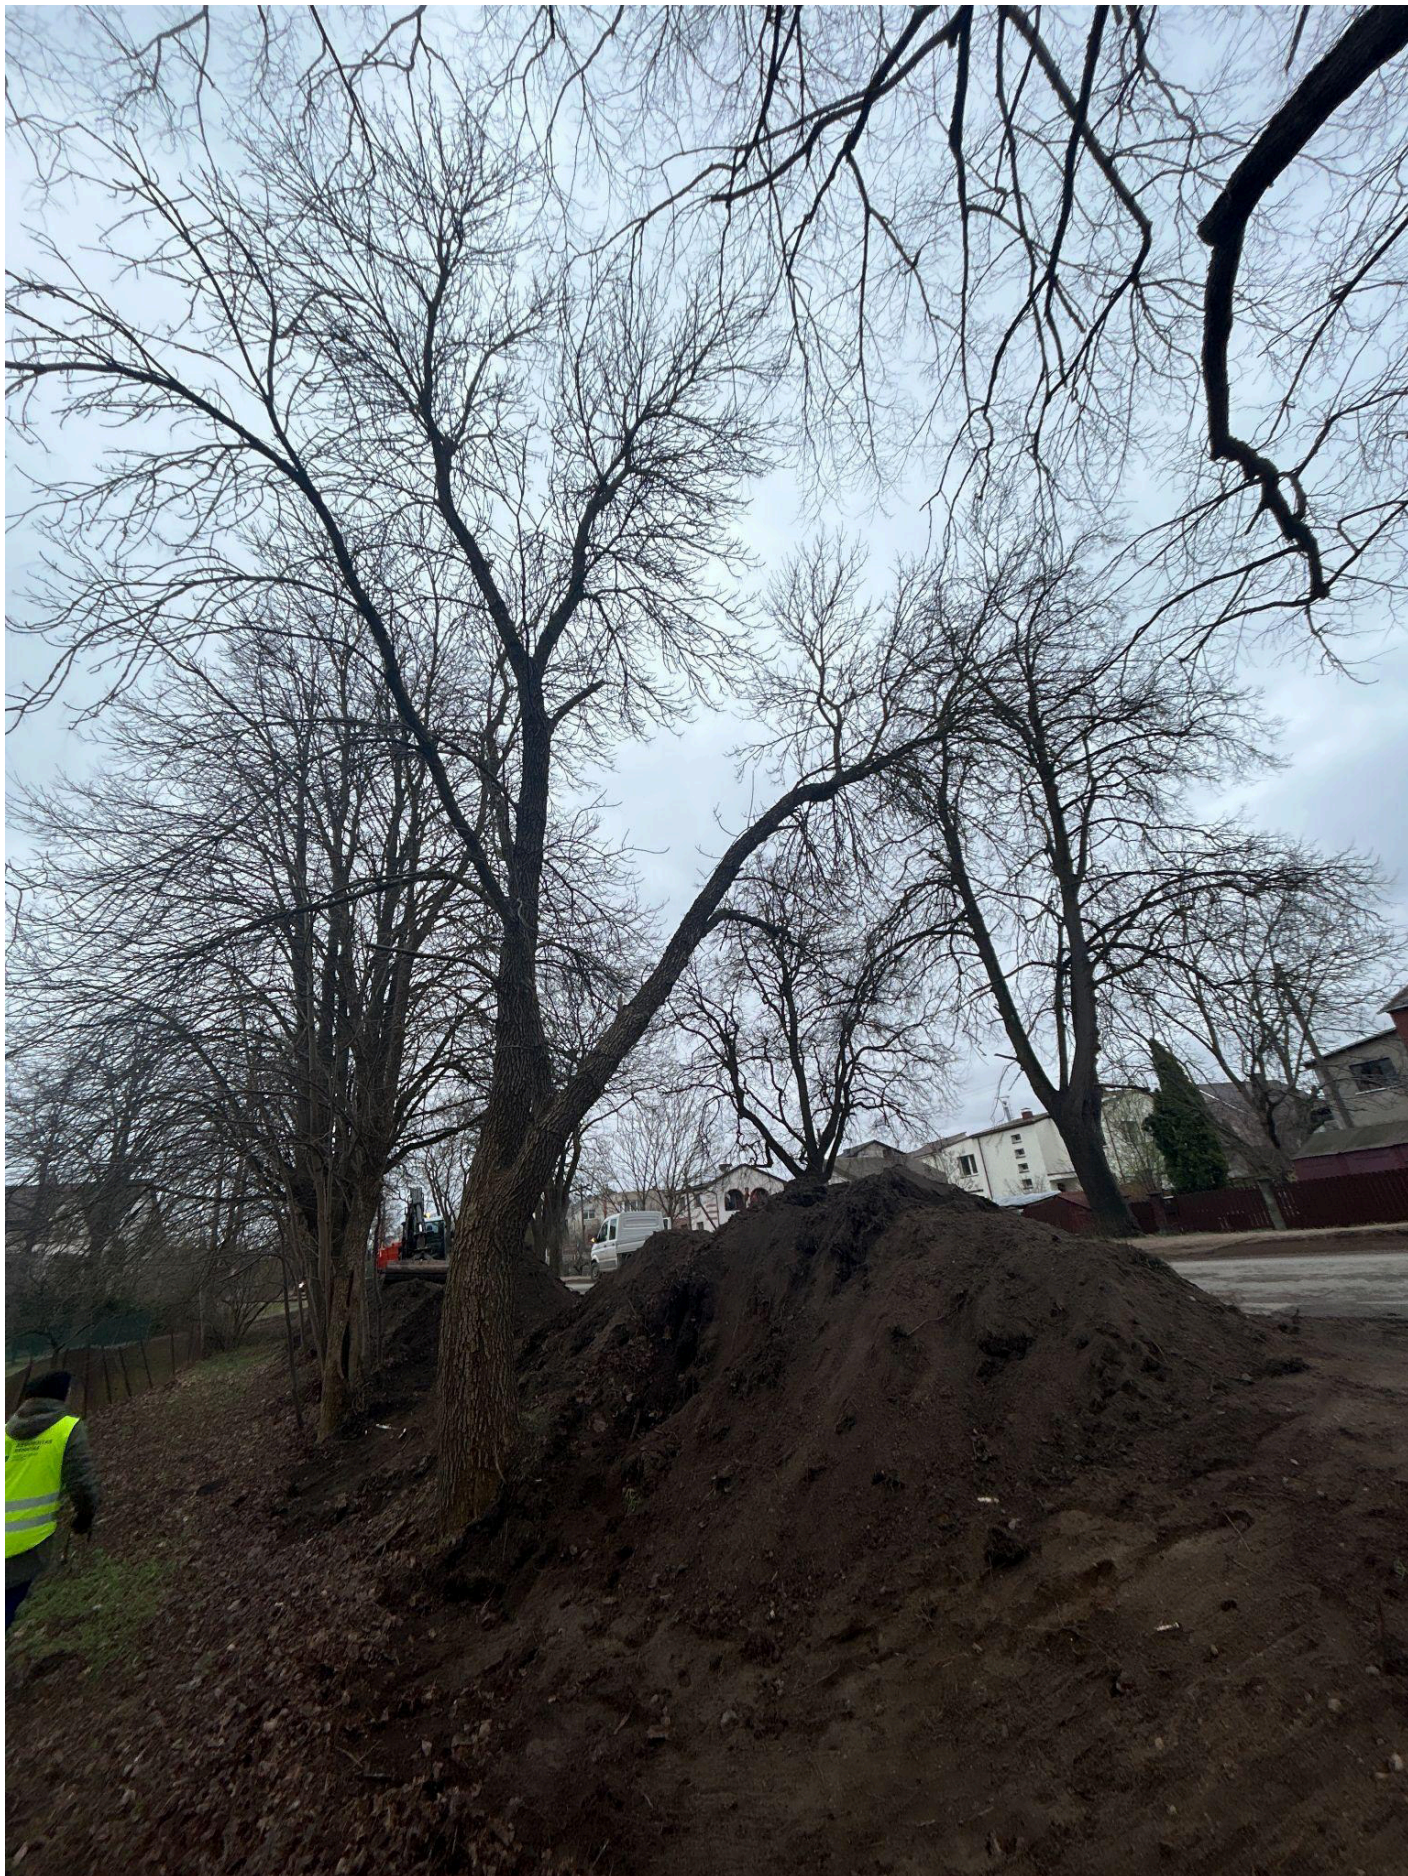
Paprastasis uosis (nr. 29 plane) - reikalinga redukuoti arba nesant redukcijos galimybės, pašalinti pietinę skeletinę šaką (nuotraukos dešinėje). Dėl vėjo apkrovų šios šakos išlūžimo galimybė labai didelė.

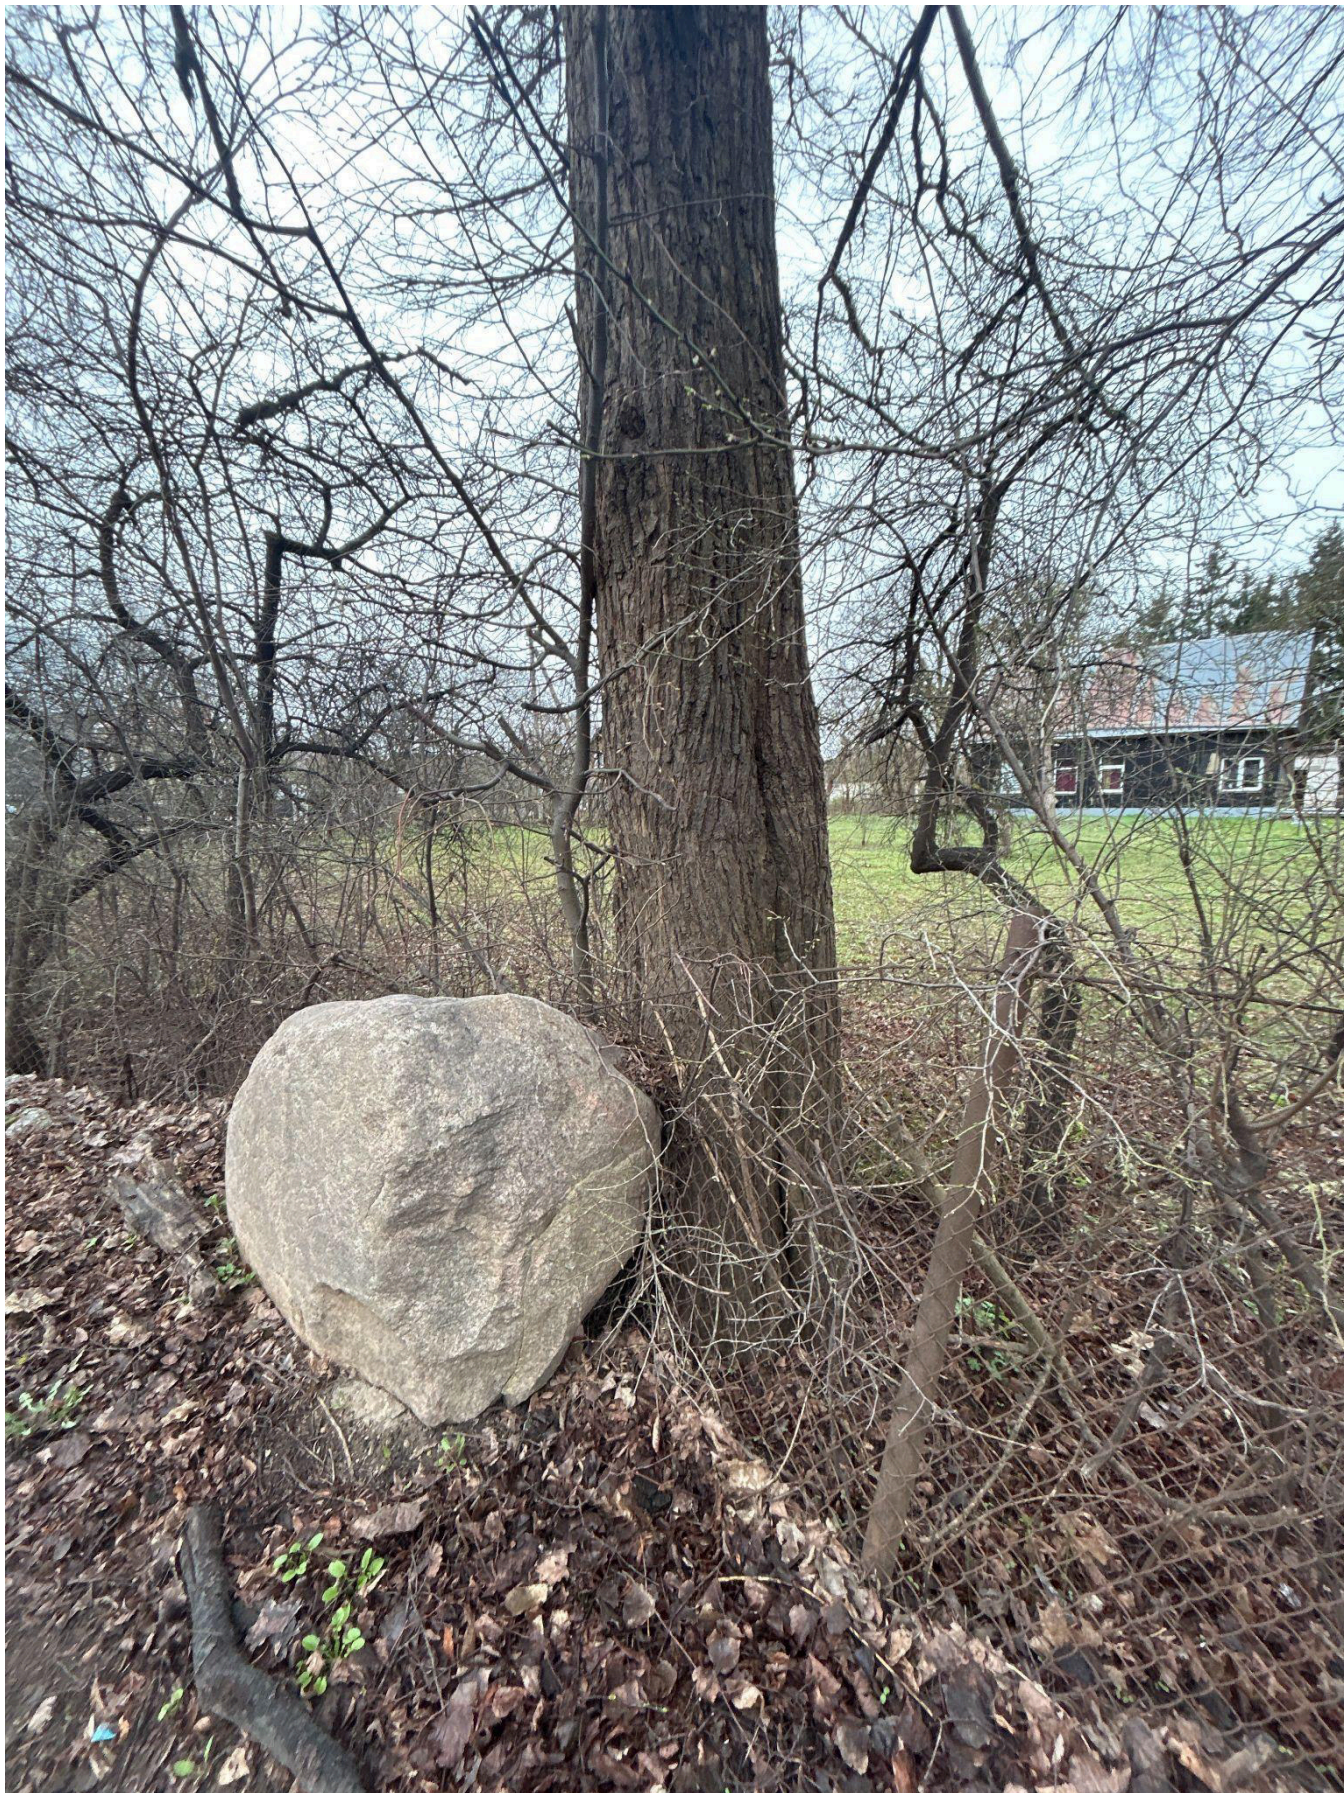
Mažalapė liepa (nr. 32 plane) - kamiene matomas nedidelis trūkis ir labai prie pat medžio kamieno glaudžiasi akmuo, reikėtų jį pašalinti. Taip pat rekomenduojama atlikti lajos priežiūros genėjimą ir pietvakarių pusės lajos redukcinį genėjimą iki 15 procentų.

Beveik visiems vidutinės būklės želdiniams (32 vnt.) rekomenduojama atlikti lajos priežiūros genėjimus ir želdiniui nr. 32 reikia atlikti pietvakarių lajos pusės redukcinį genėjimą iki 20 proc. Daliai jų reikalinga atlikti augavietės gerinimo (revitalizacijos) procedūras bei polajo valymus. Taip pat daliai želdinių reikalingas dažnesnis (kasmetinis) būklės monitoringas. Mažalapėms liepoms (nr. 5, 12 ir 15 plane) rekomenduojama įrengti 4 tonų lajos sutvirtinimo sistemas.

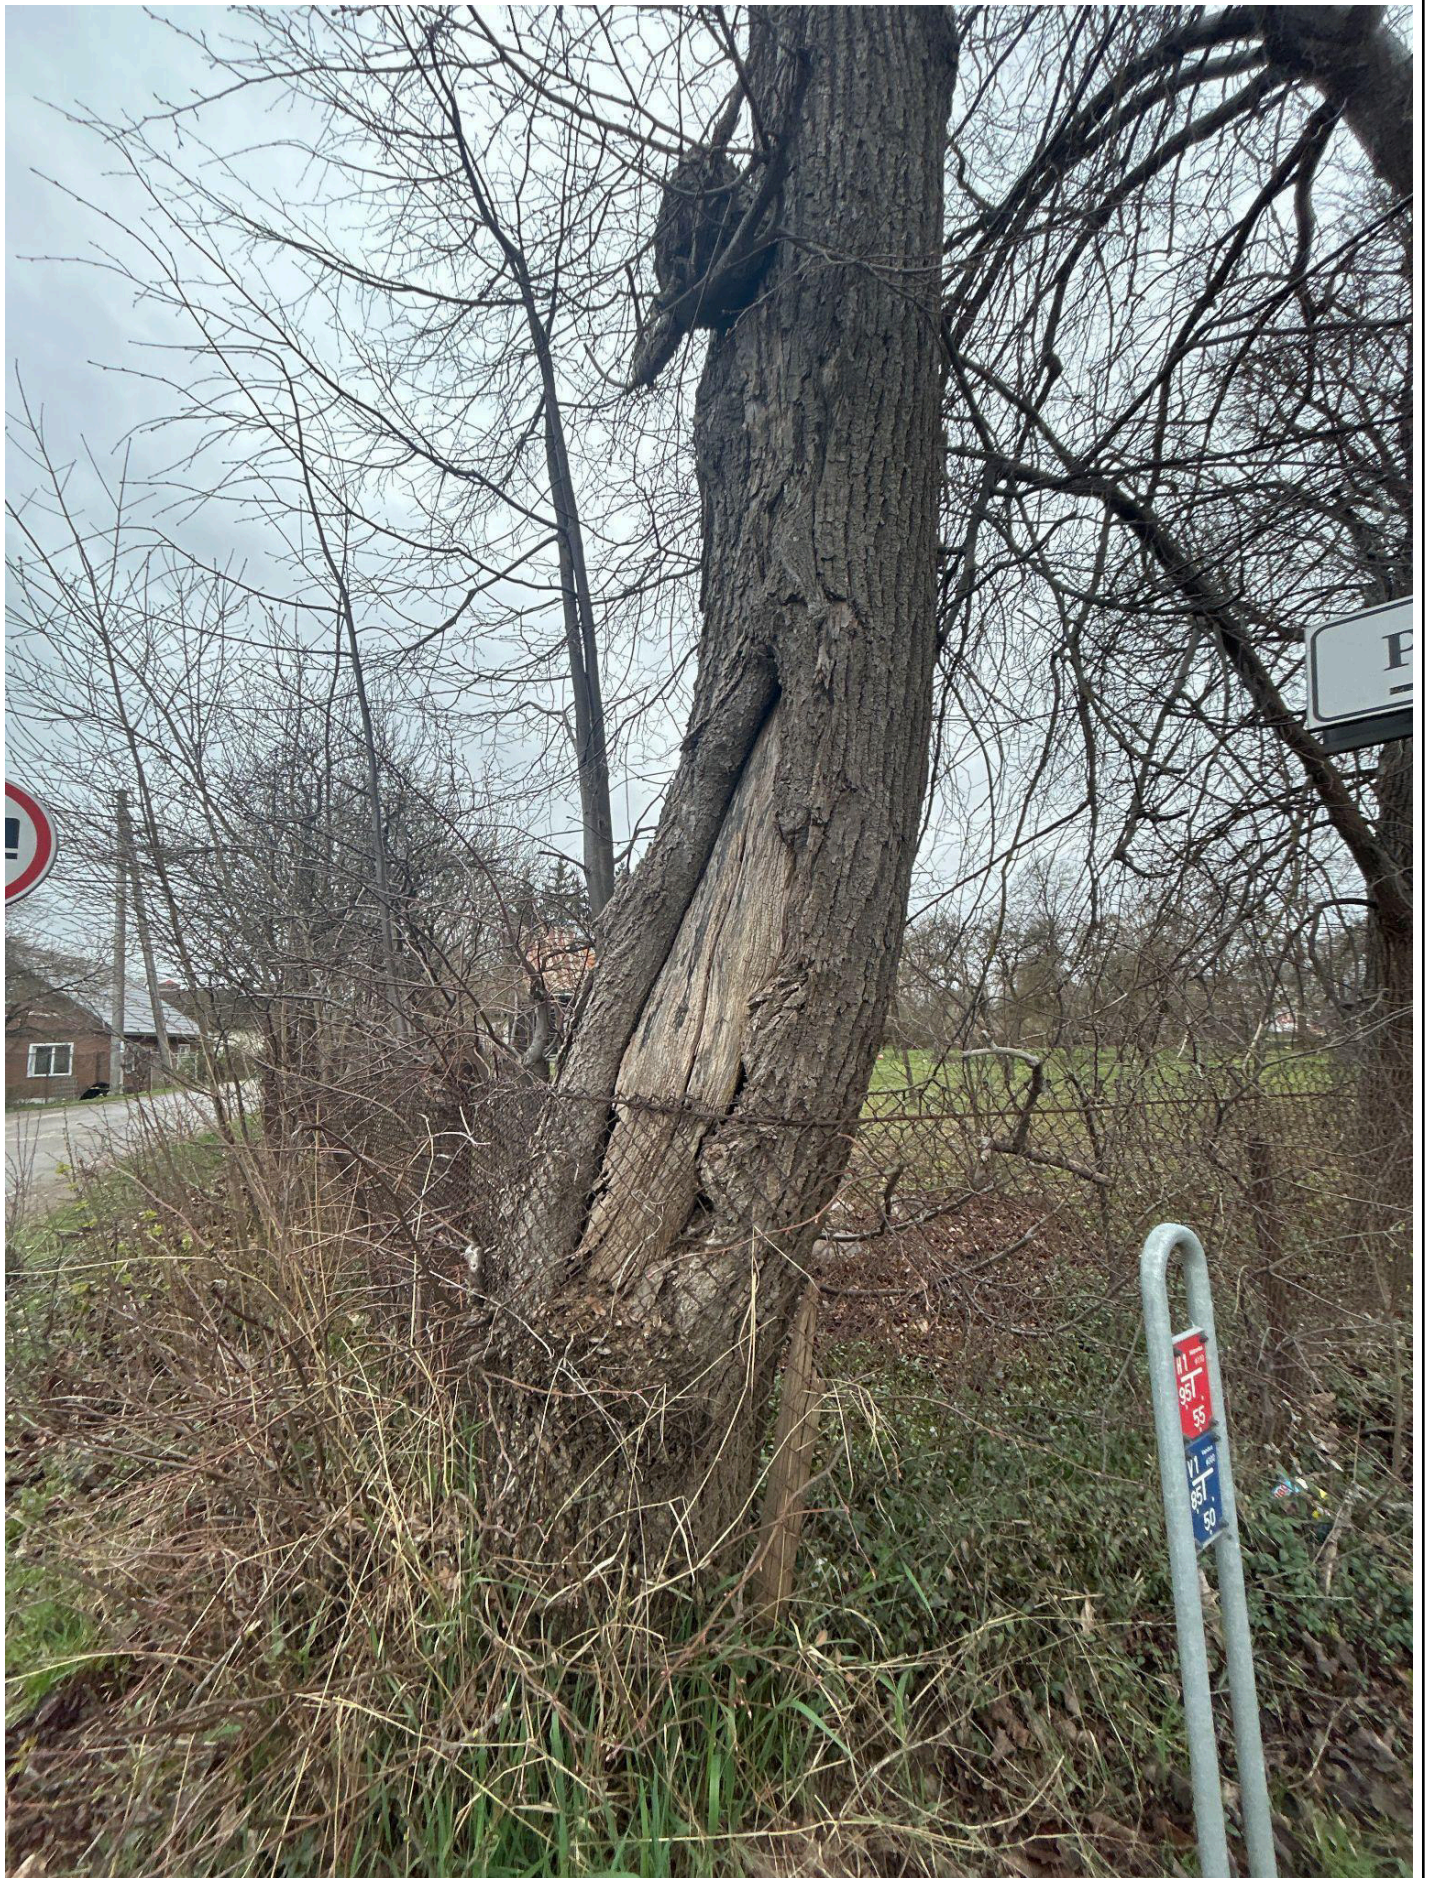
Mažalapė liepa (nr. 35 plane) - siūloma šalinti dėl didelių aiškiai matomų kamieno defektų.

- f. Želdinius nuo nr. 35 iki nr. 43 - auga iš po tvoros pamato, prastos augavietės, prastos ateities perspektyvos.
- g. Paprastąją pušį (nr. 45 plane) - per arti pasodinta su šalia augančia pušimi ir ši nėra tokia perspektyvi. Palikus abidvi ateityje abidvi skurs dėl konkuravimo.

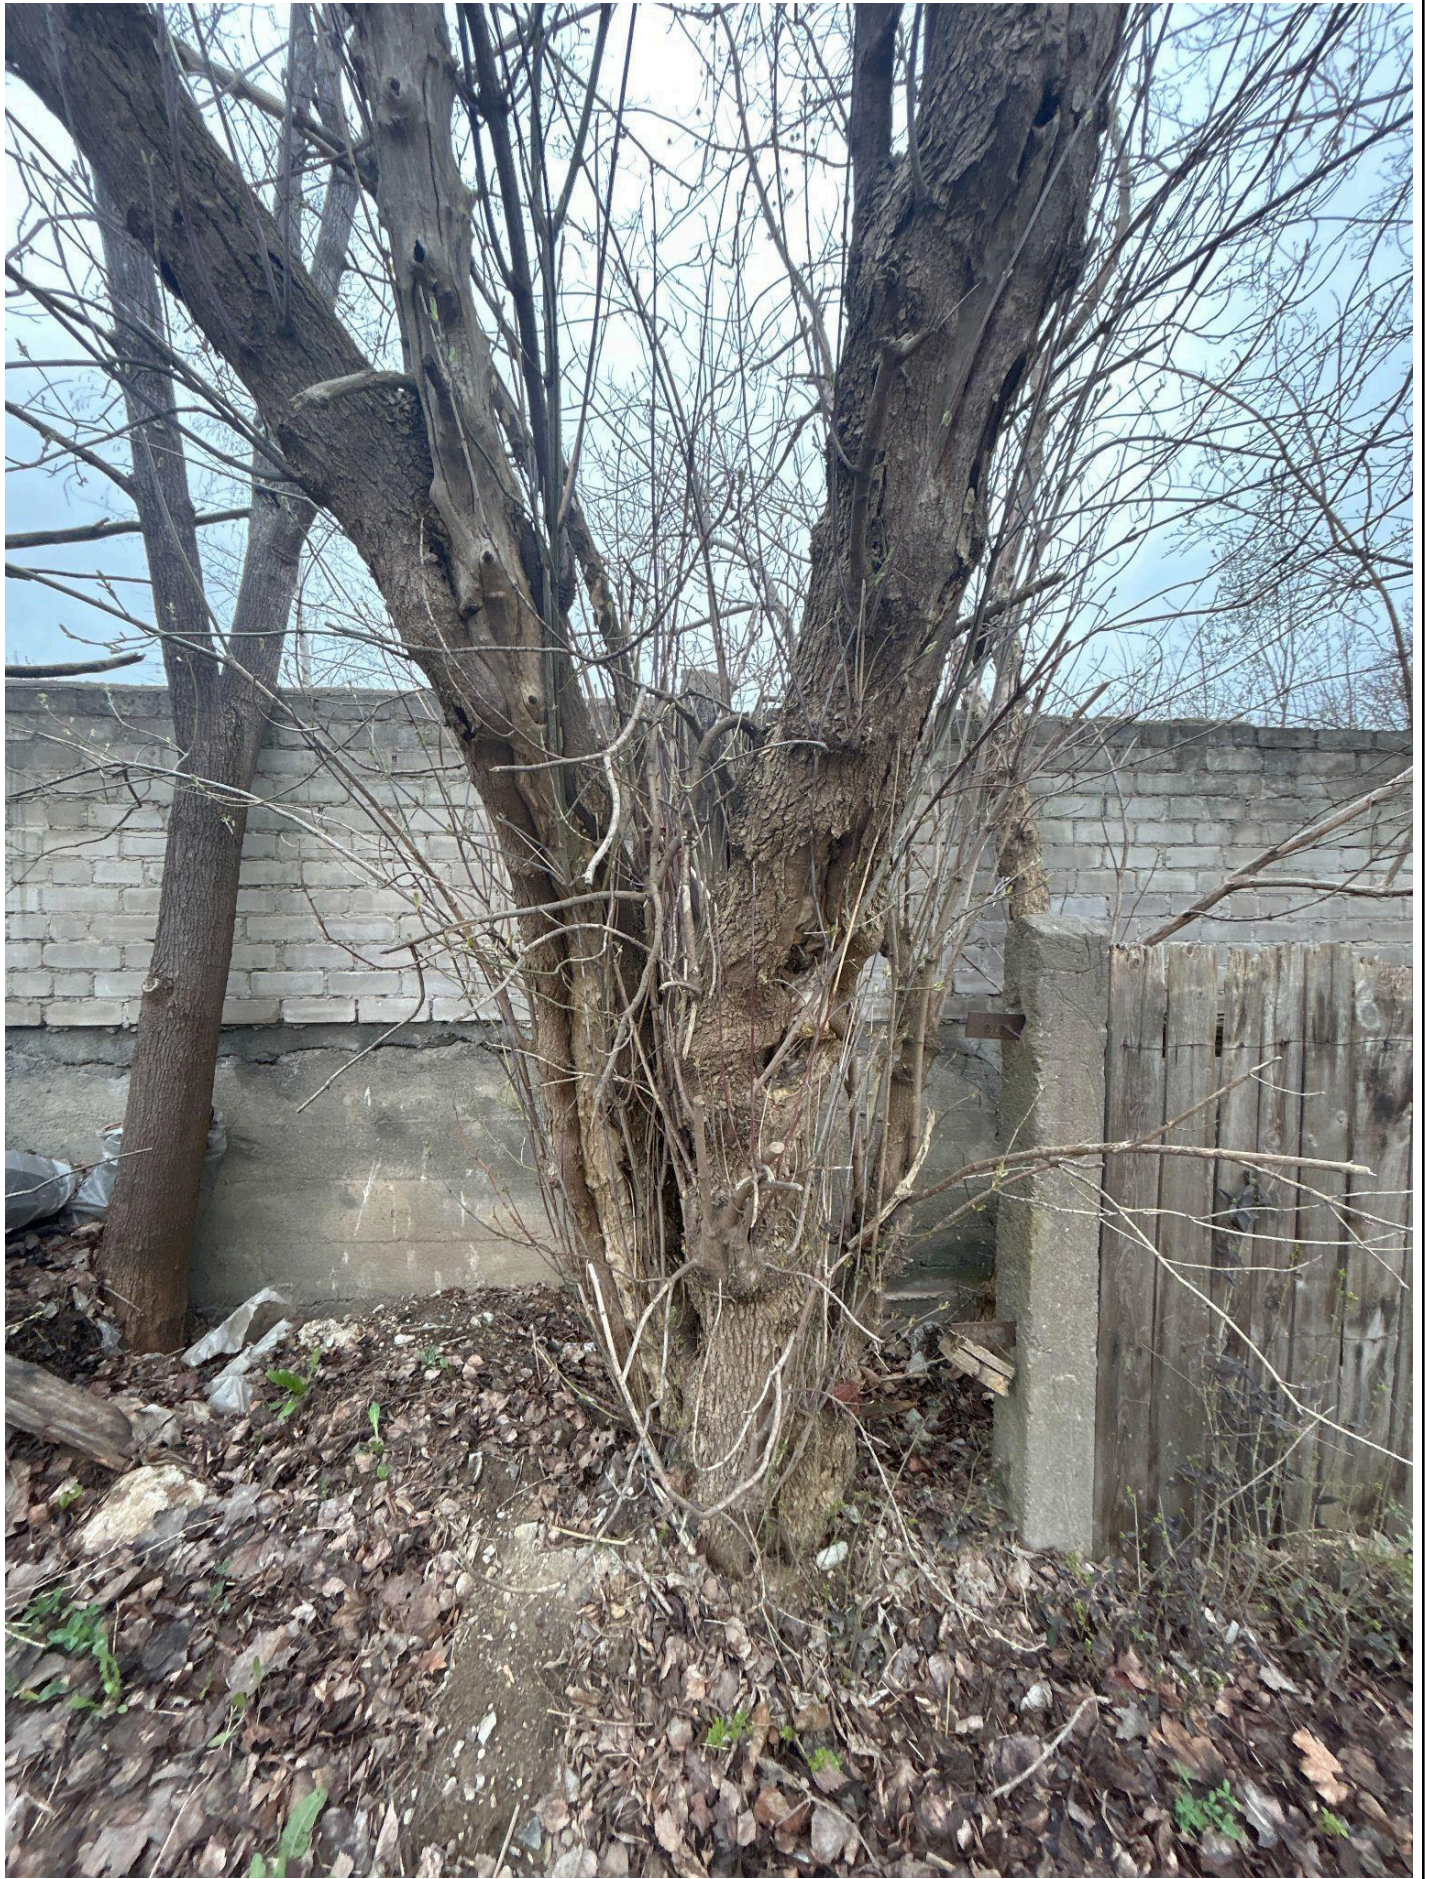
Uosialapis klevas (nr. 39 plane) - auga šalia tvoros pamato, kamiene daug pažeidimų ir trūkių, siūloma šalinti kaip neperspektyvų.

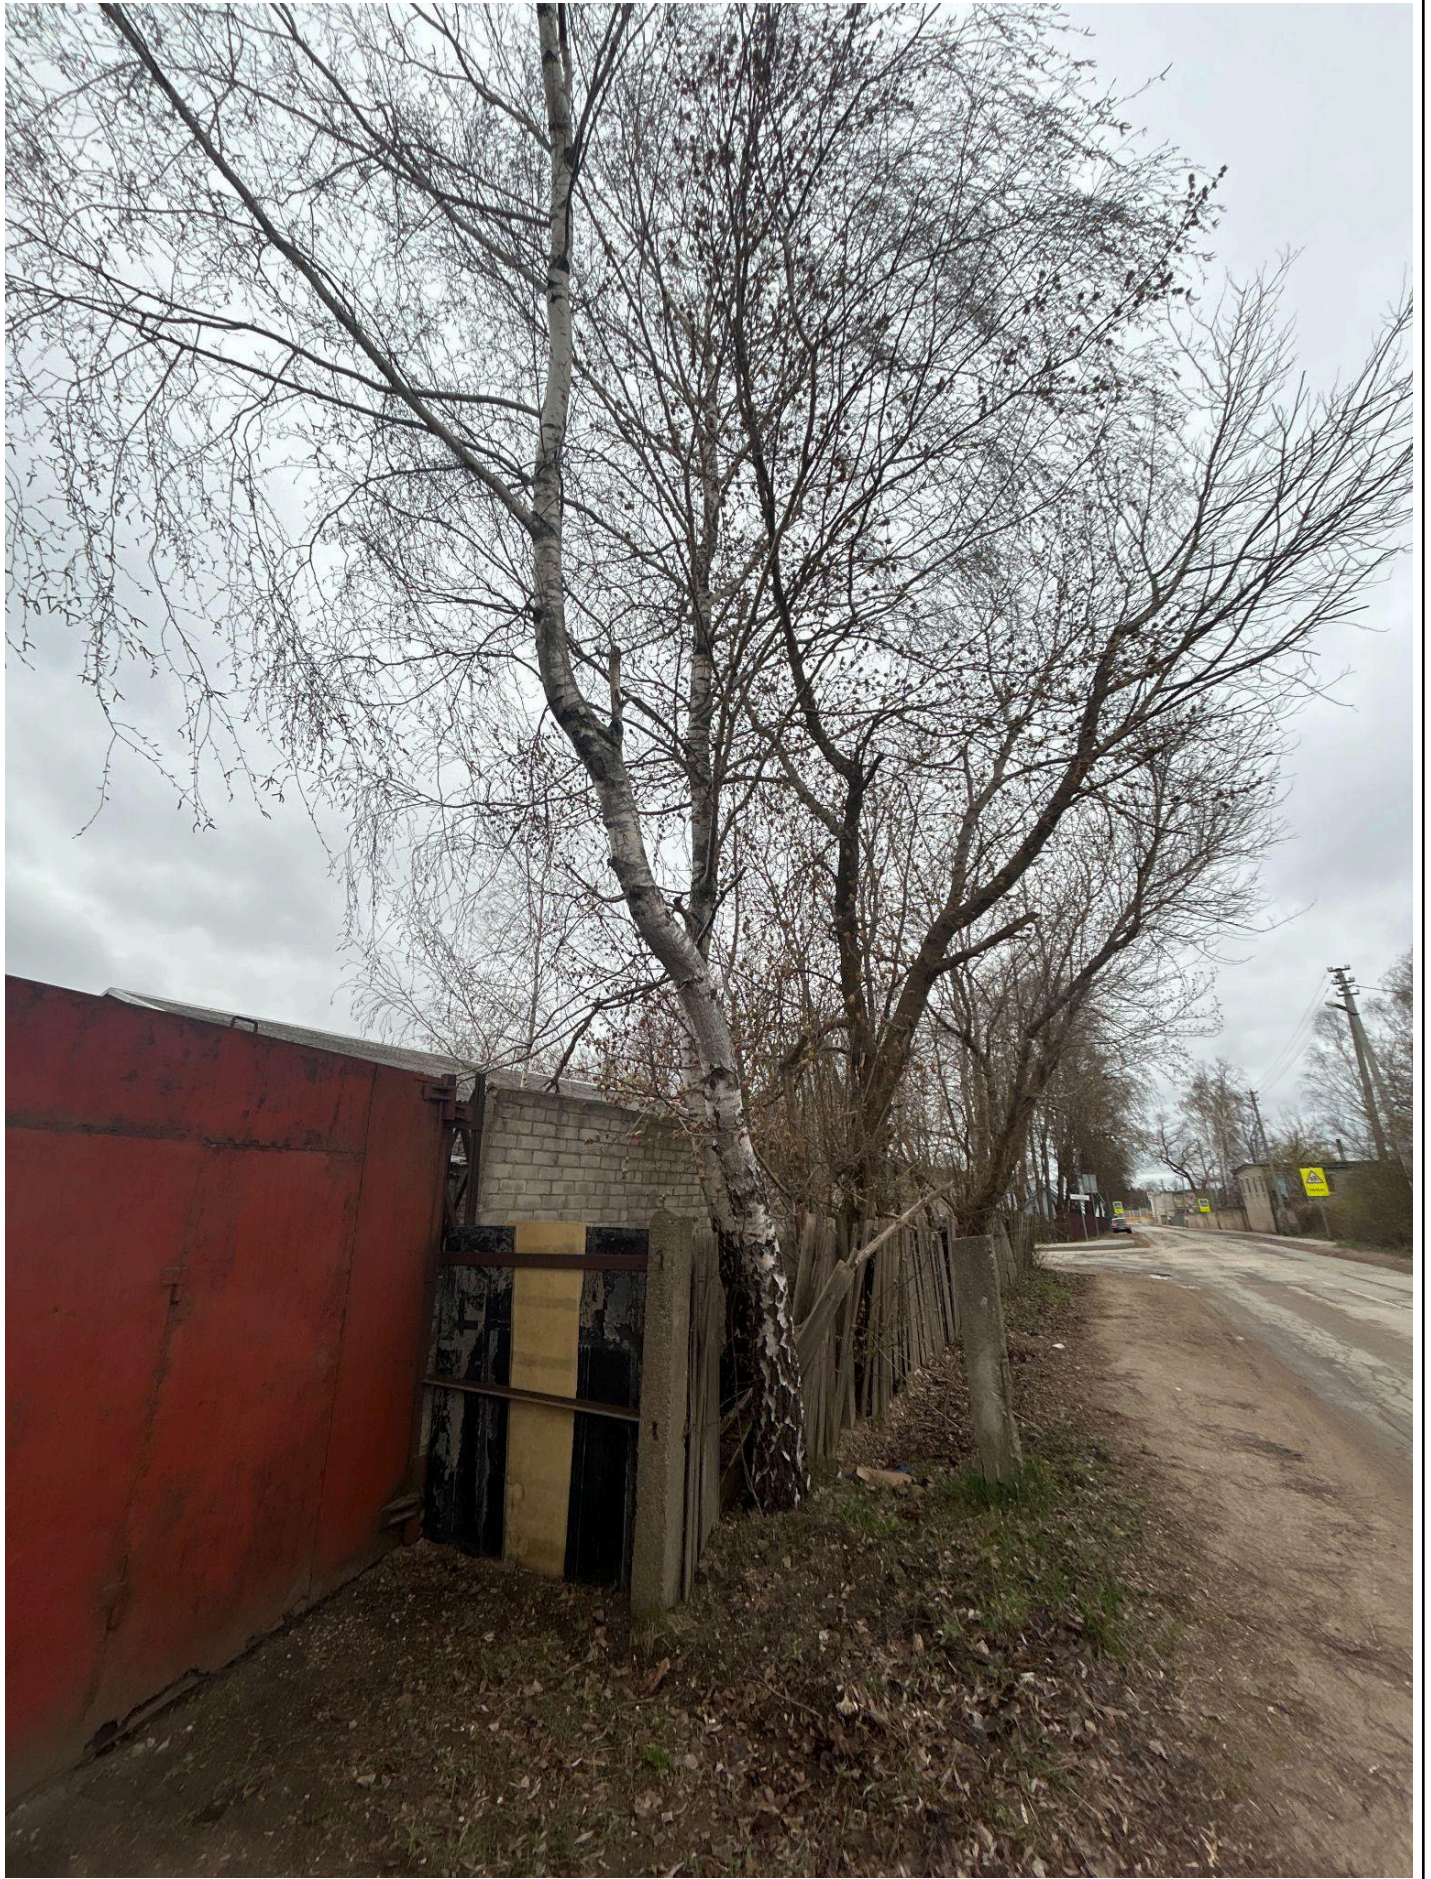
Karpotasis beržas (nr. 42 plane) - prasta augavietė, dalinai auga iš po tvoros pamato. Siūloma šalinti.

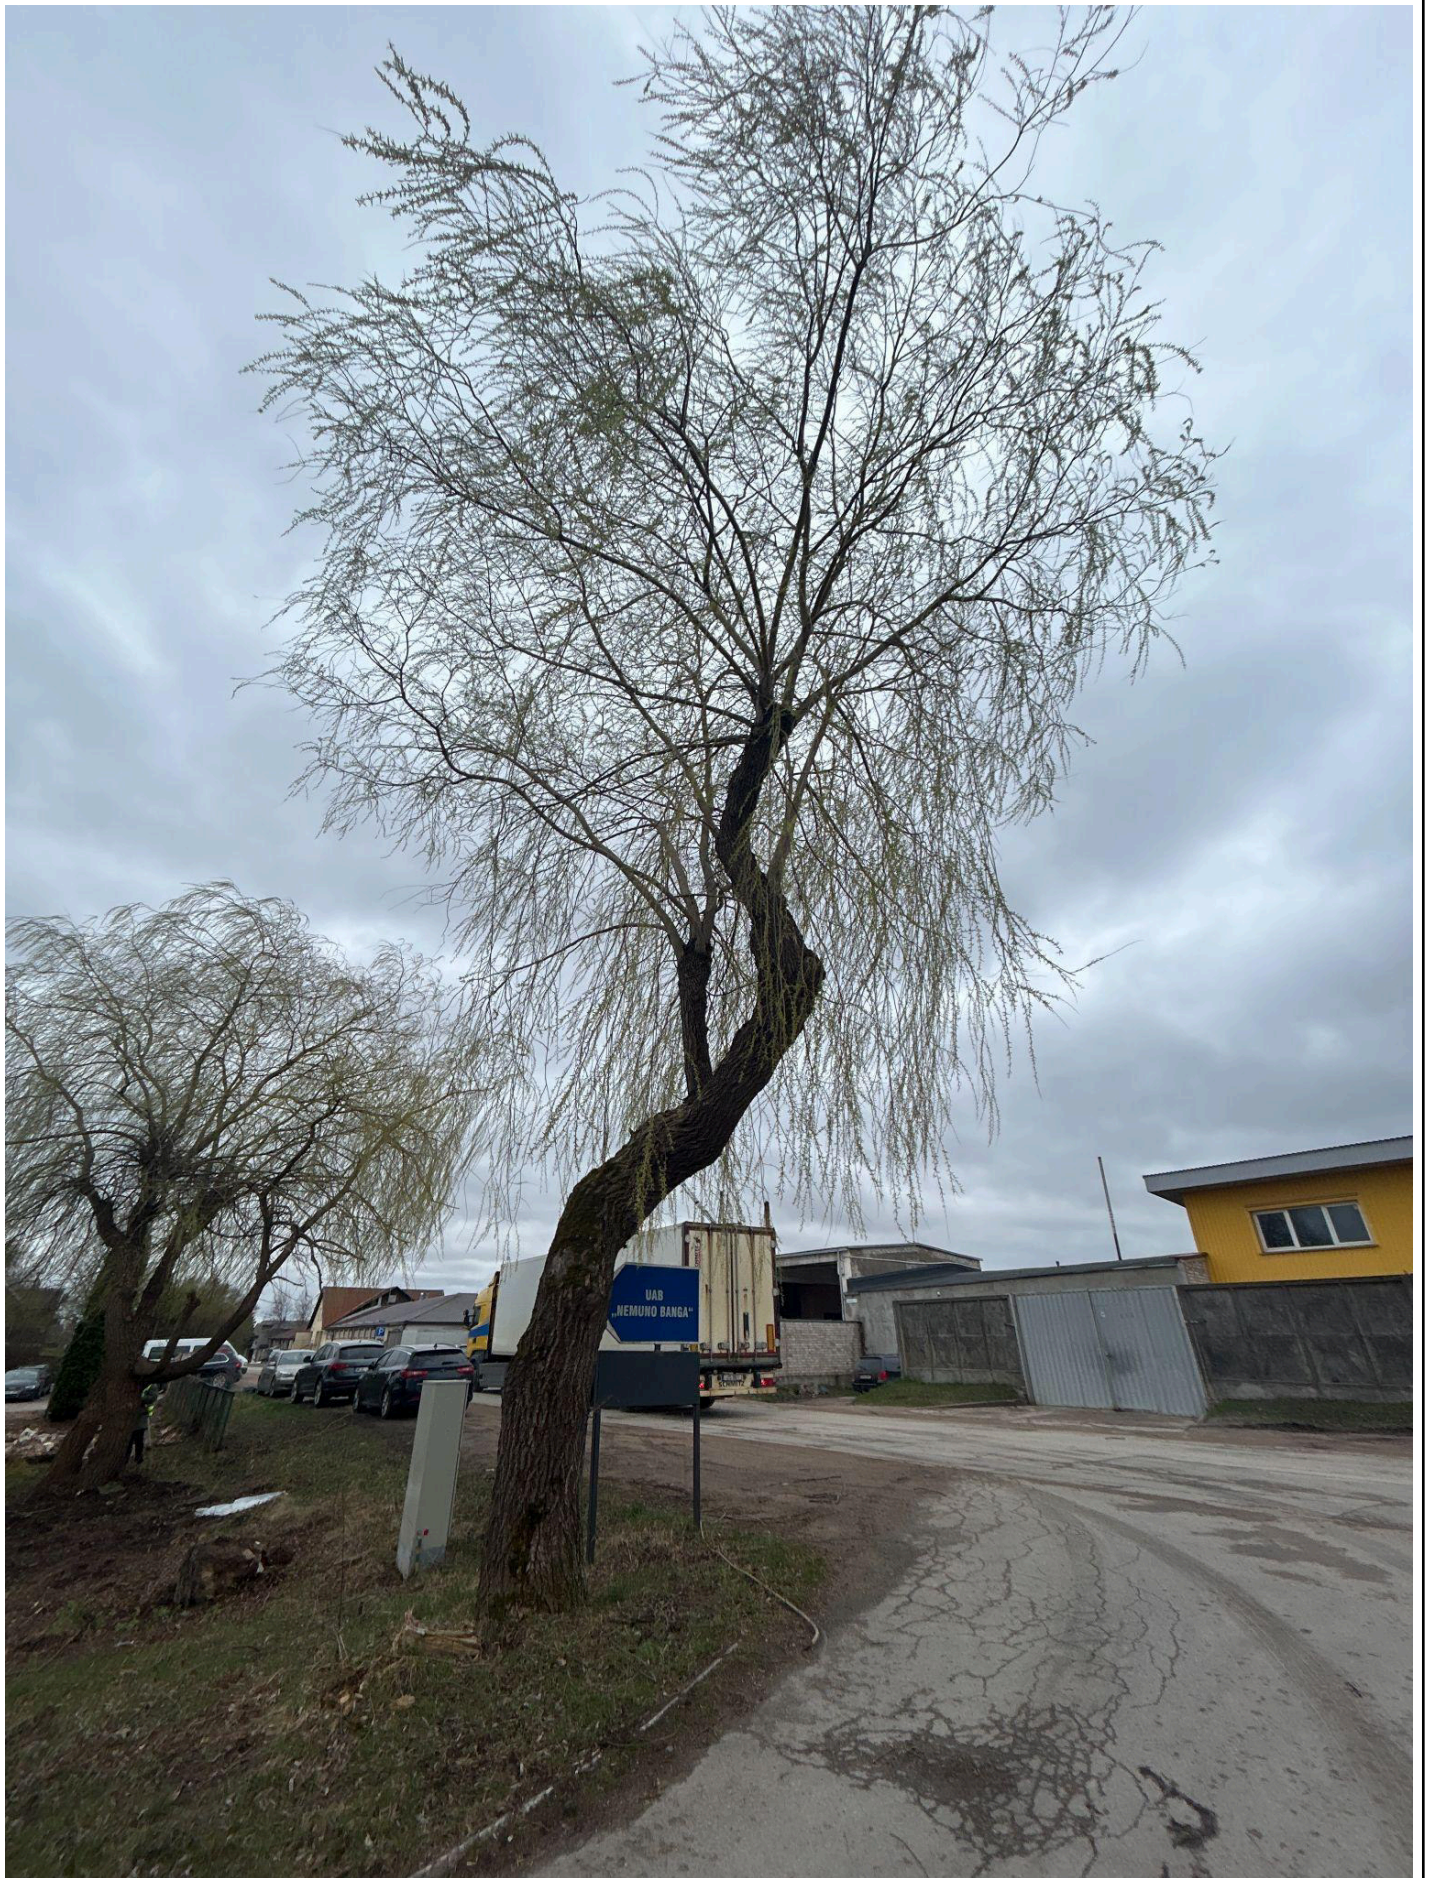
Baltasis gluosnis 'Tristis' (nr. 44 plane) - laja šiek tiek neproporcinga.
Reikalinga atlikinėti kasmetinį būklės monitoringą.
