KOMPLEKSNĖ ŽELDINIŲ, AUGANČIŲ LENTVARYJE GELEŽINKELIO IR FABRIKO GATVĖSE BŪKLĖS EKSPERTIZĖ

Užsakovas: Eurovia, UAB

Vilnius
2024 metai

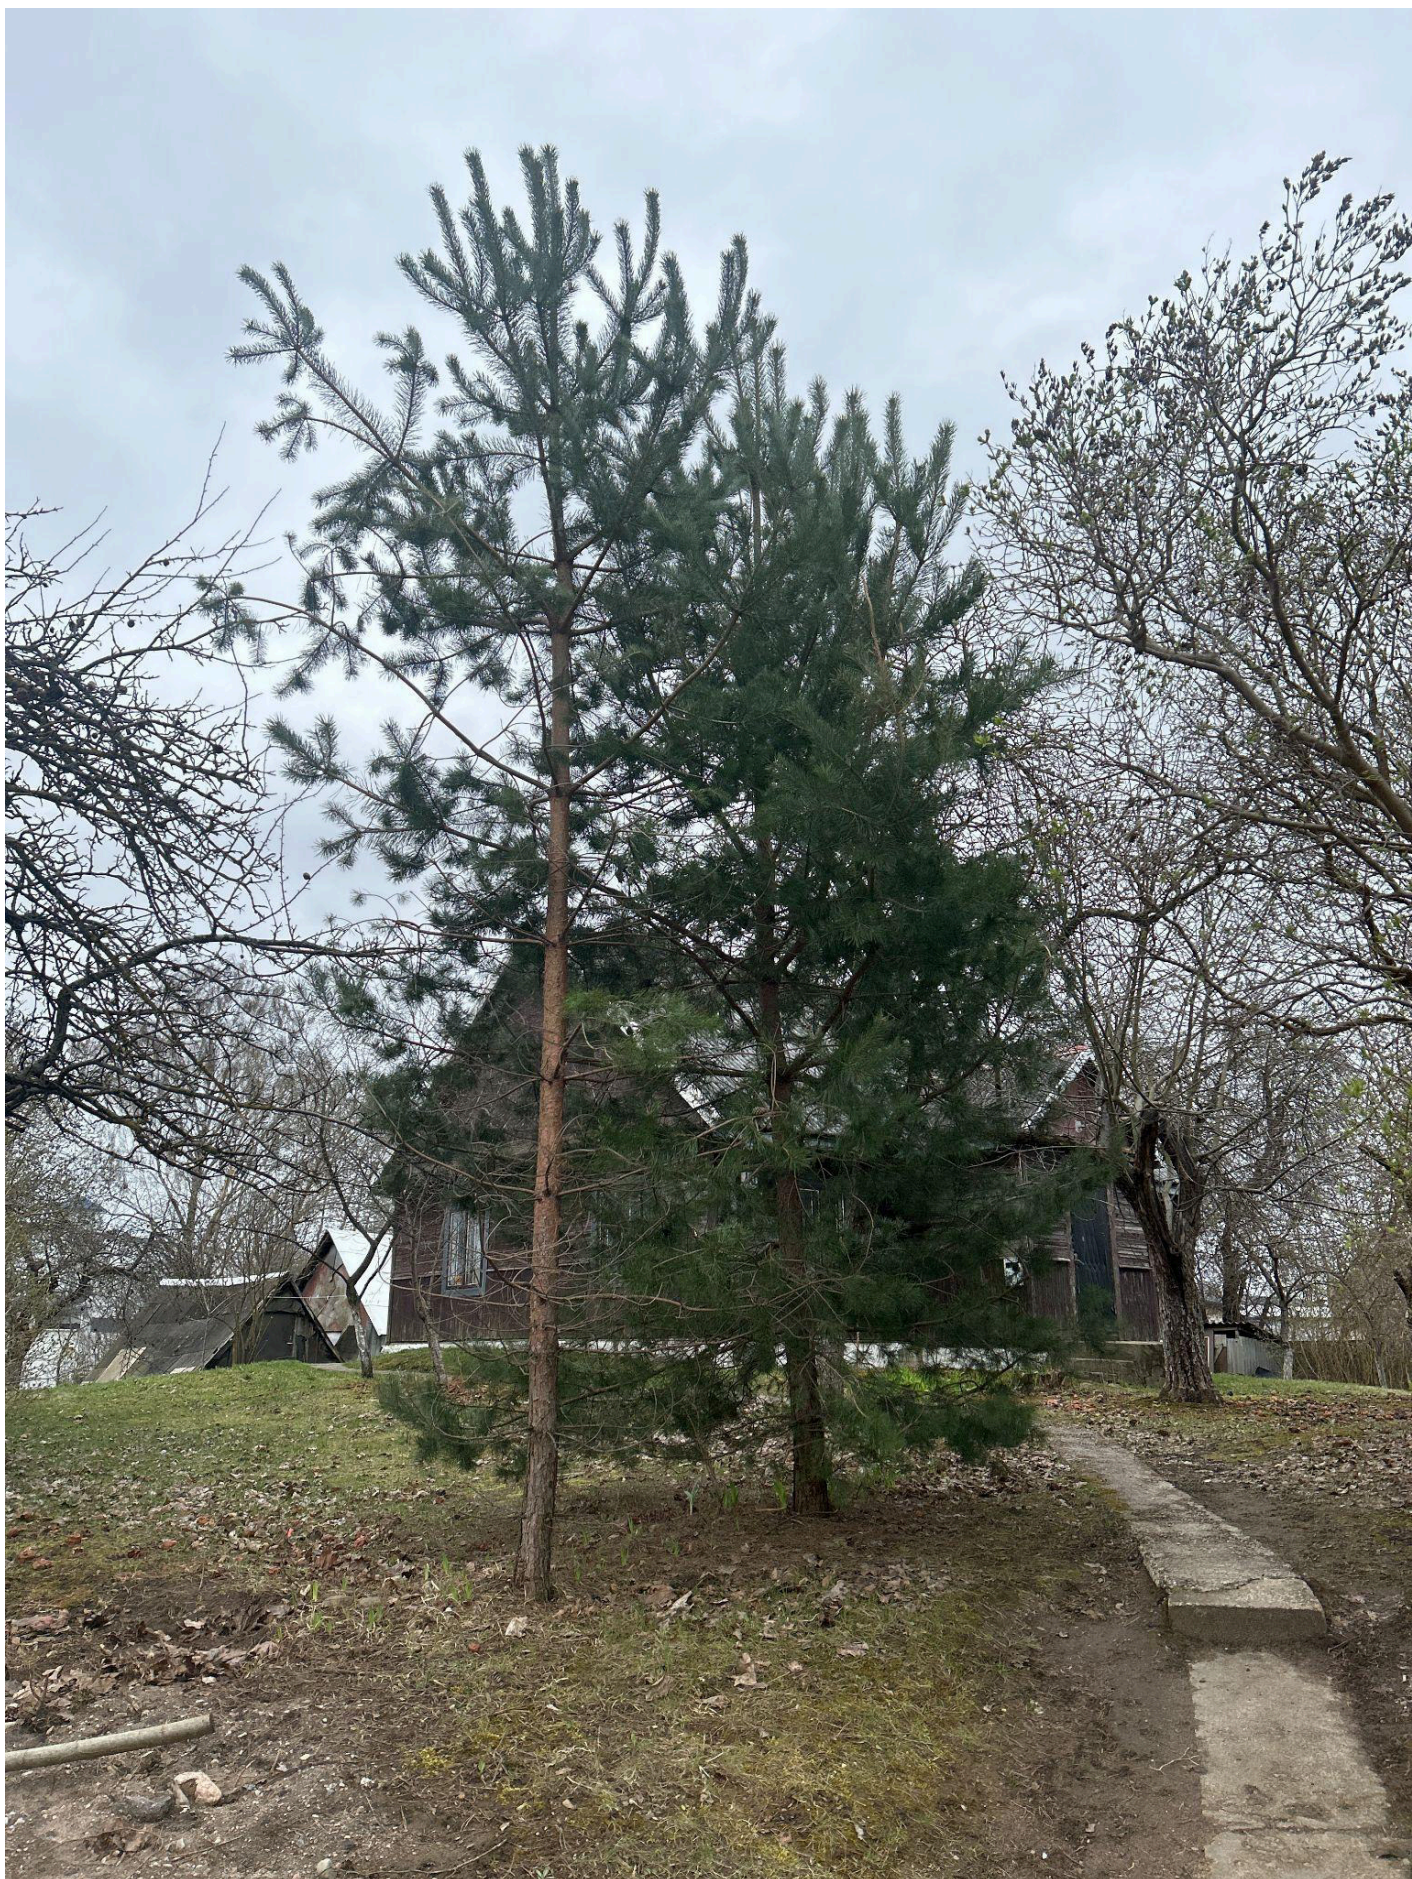
Paprastosios pušys (nr. 45 ir 46 plane) - siūloma pašalinti konkuruojančią ir neperspektyvią paprastąją pušį nr. 45

- f. Želdinius nuo nr. 35 iki nr. 43 - auga iš po tvoros pamato, prastos augavietės, prastos ateities perspektyvos.
- g. Paprastąją pušį (nr. 45 plane) - per arti pasodinta su šalia augančia pušimi ir ši nėra tokia perspektyvi. Palikus abidvi ateityje abidvi skurs dėl konkuravimo.

1 geros būklės medį (paprastąją pušį nr. 45 plane) rekomenduojama šalinti nes ji sudaro konkurenciją kitai gražiau atrodančiai pušiai.

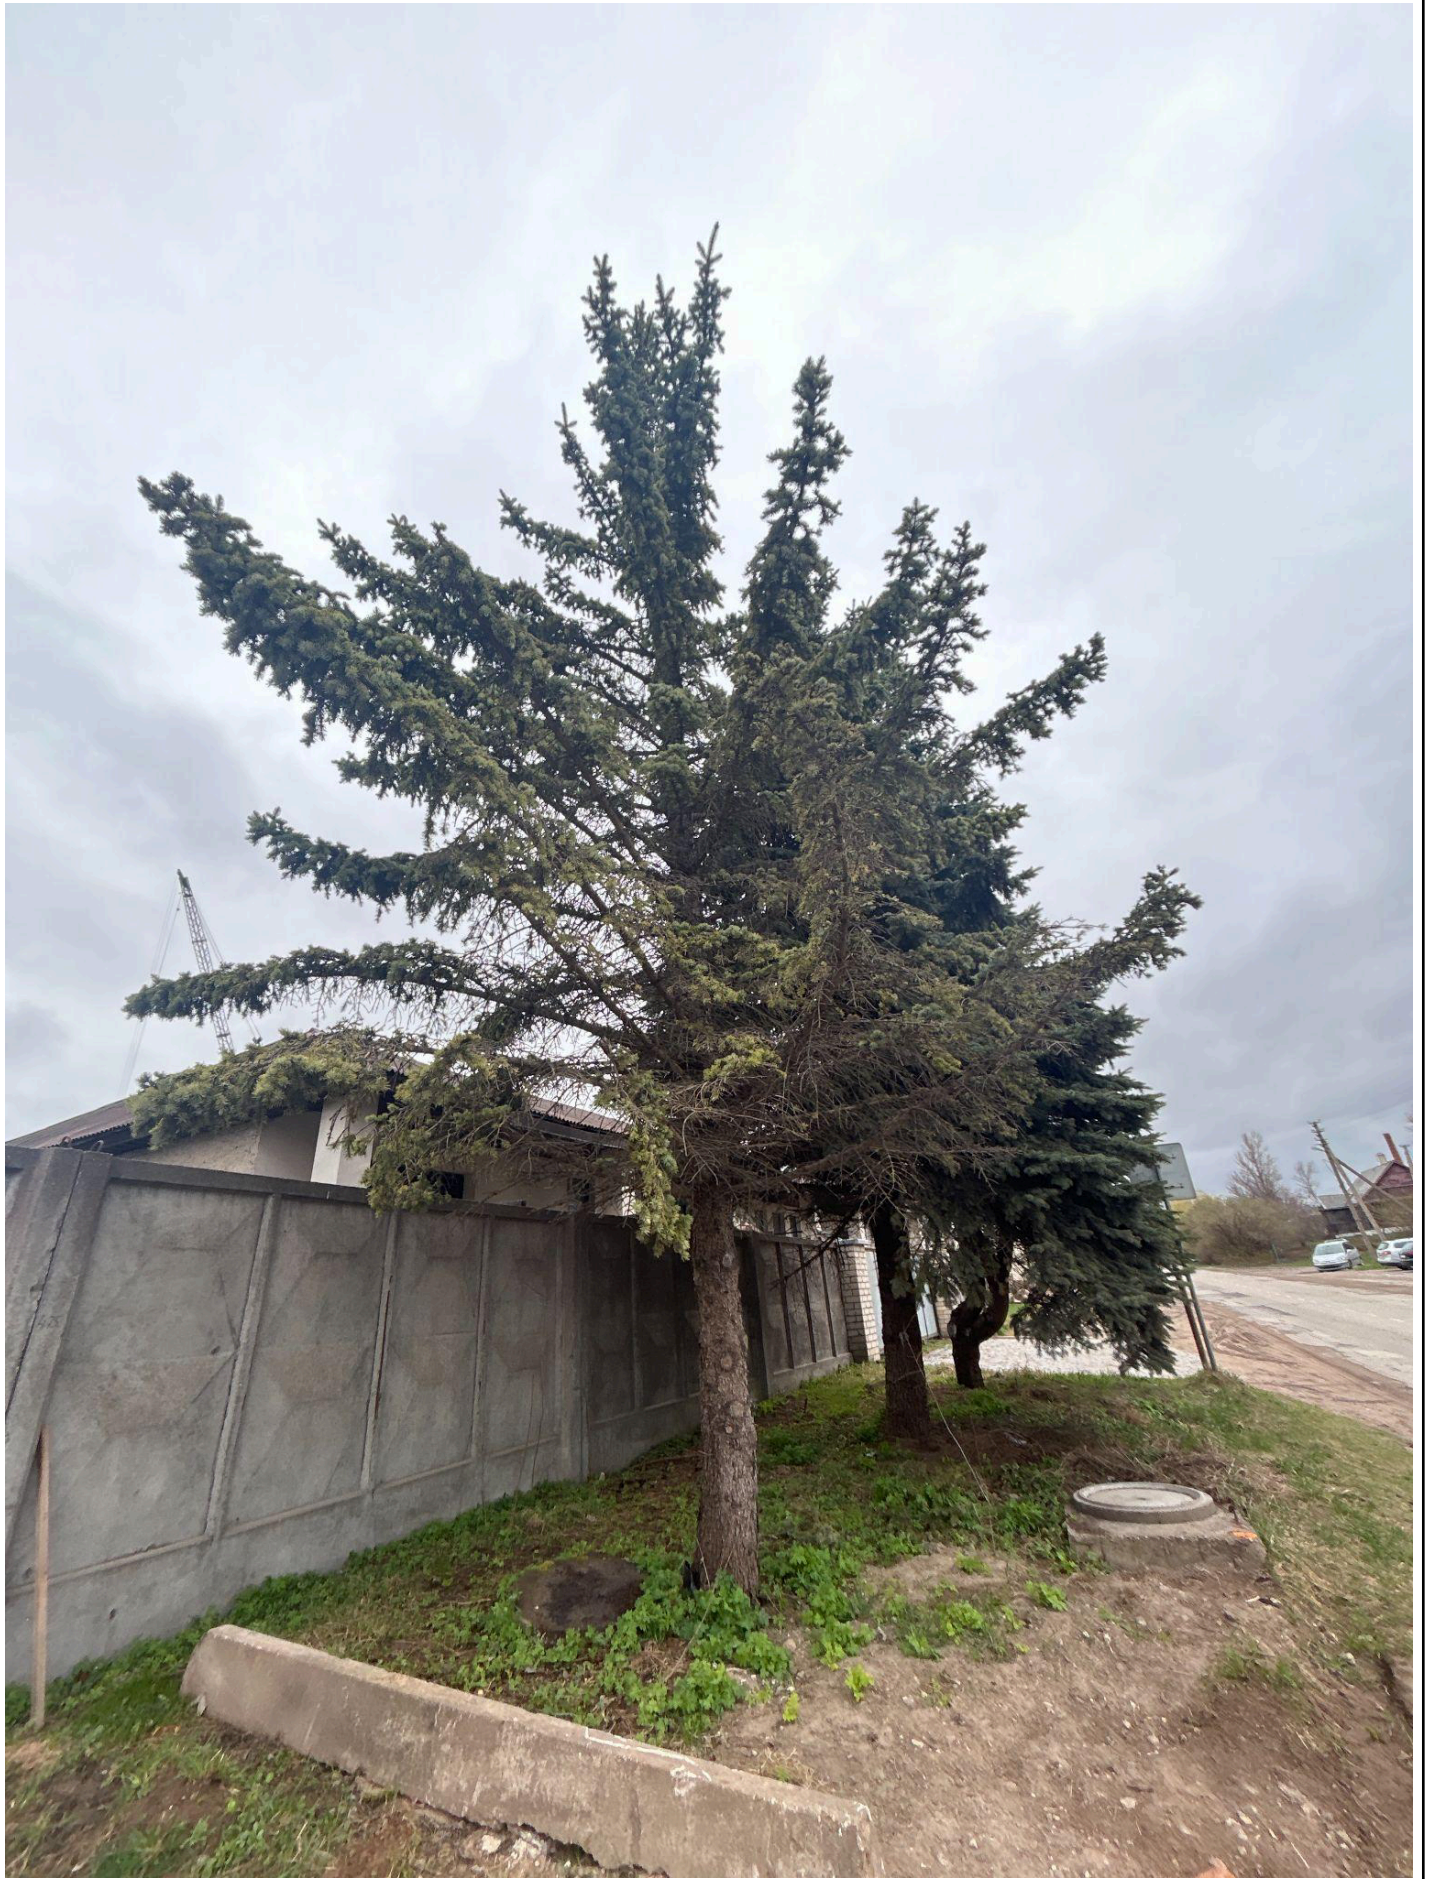
Dygioji eglė (nr. 49 plane) - siūloma šalinti, kad neužkrėstų šalia augančių kitų dygiųjų eglių.

- h. Dygiają eglę (nr. 49 plane) - paveikta ligos, nepašalinus, gali užsikrėsti ir šalia augančios tokios pačios dygiosios eglės.

Dygiąją eglę (nr. 49 plane) siūloma šalinti kaip sergančią, nes liga gali išplisti į kitas tokios pačios rūšies egles. Kiti likę medžiai šalinami dėl didelių kamieno arba lajos defektų.

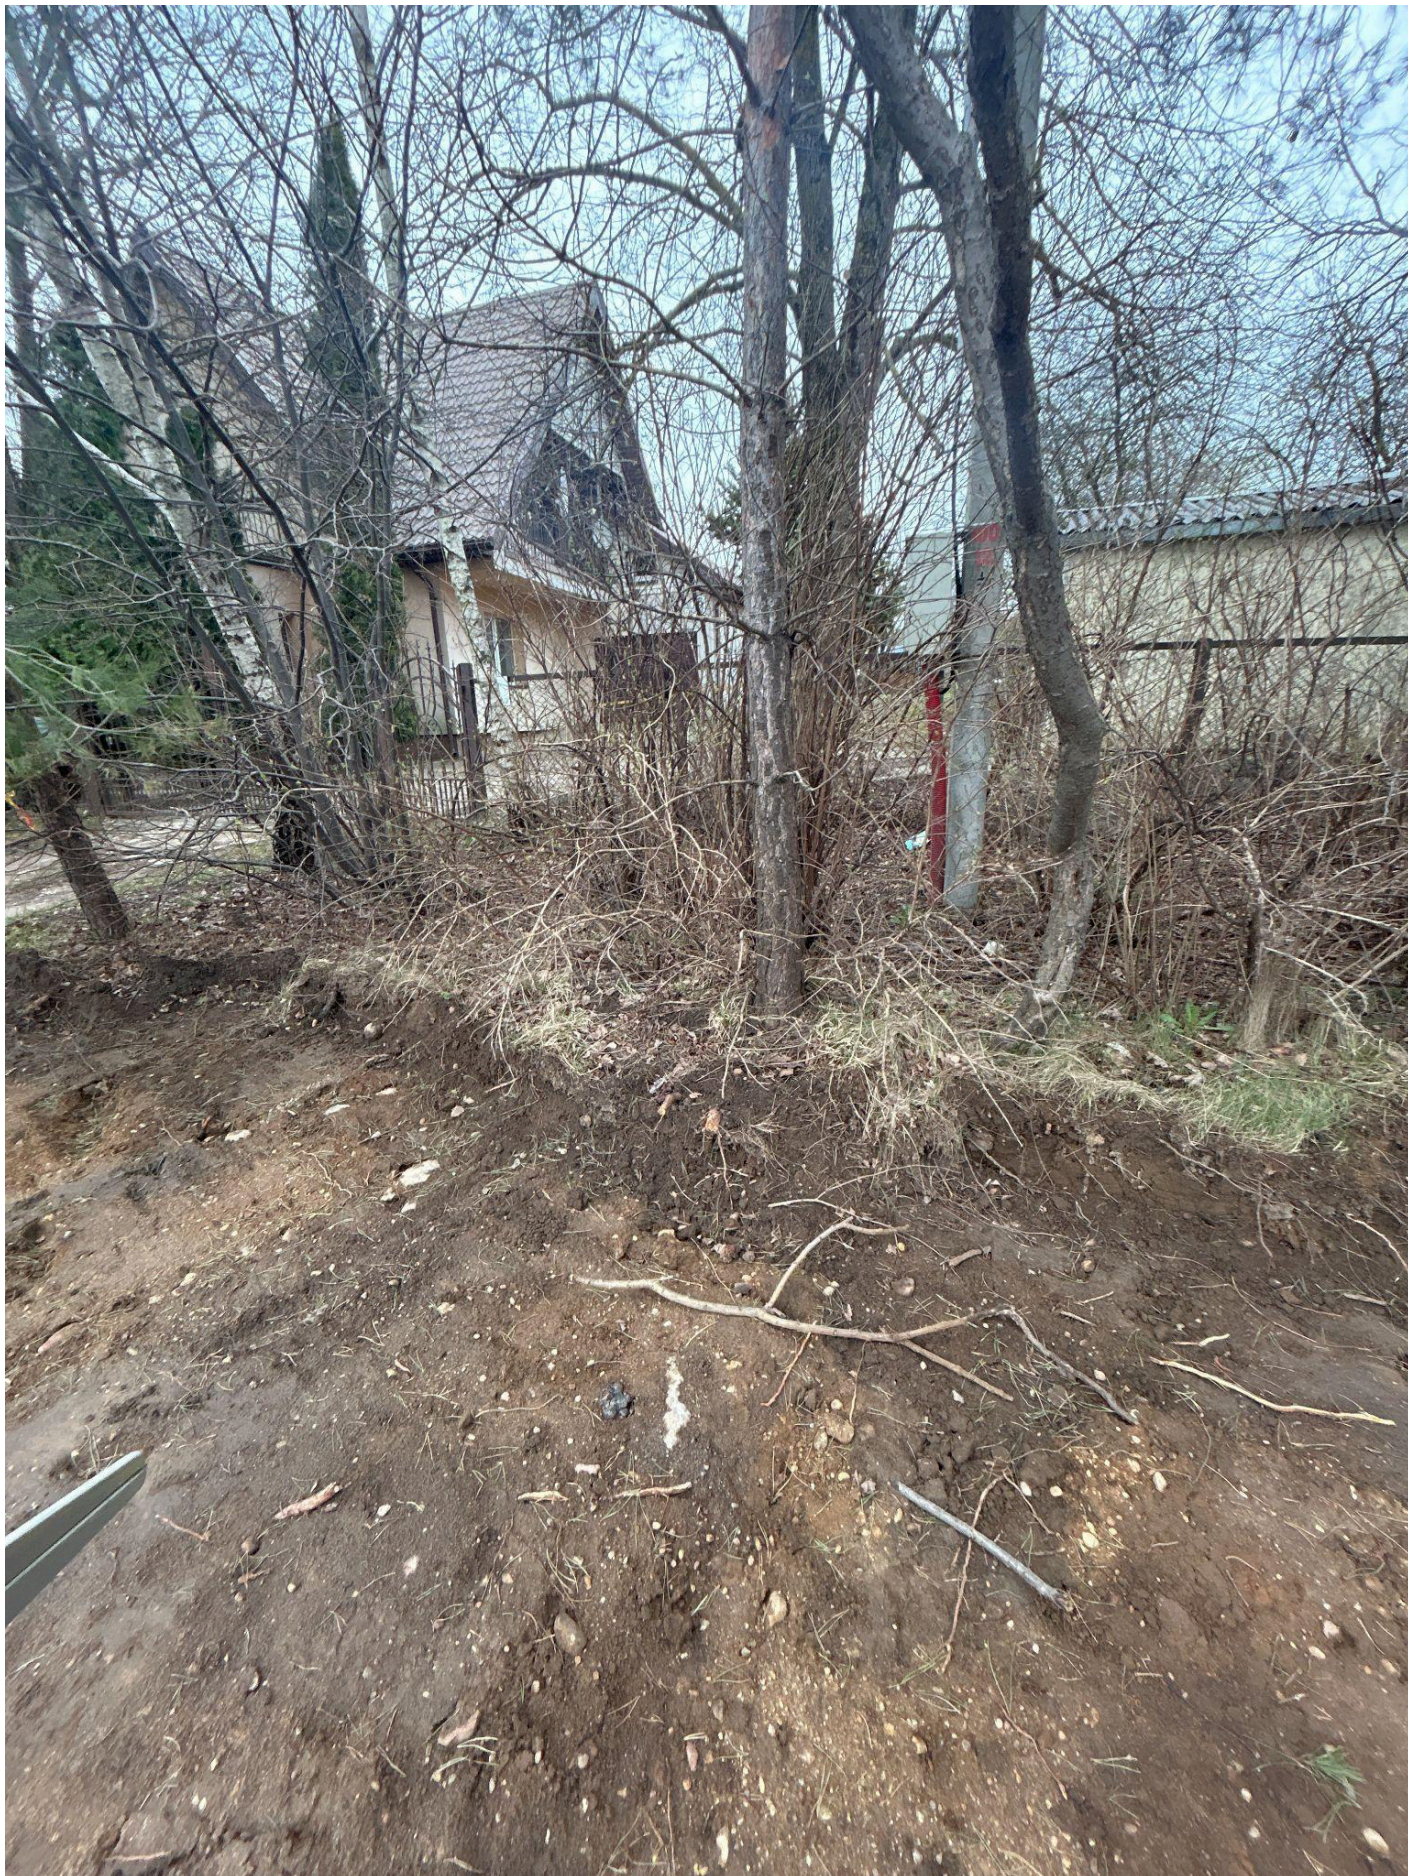
Paprastoji pušis (nr. 55 plane) - šaknynas pažeistas arti kamieno, stipriai sumažėjęs medžio stabilumas. Rekomenduojama atlikinėti kasmetinį būklės monitoringą.

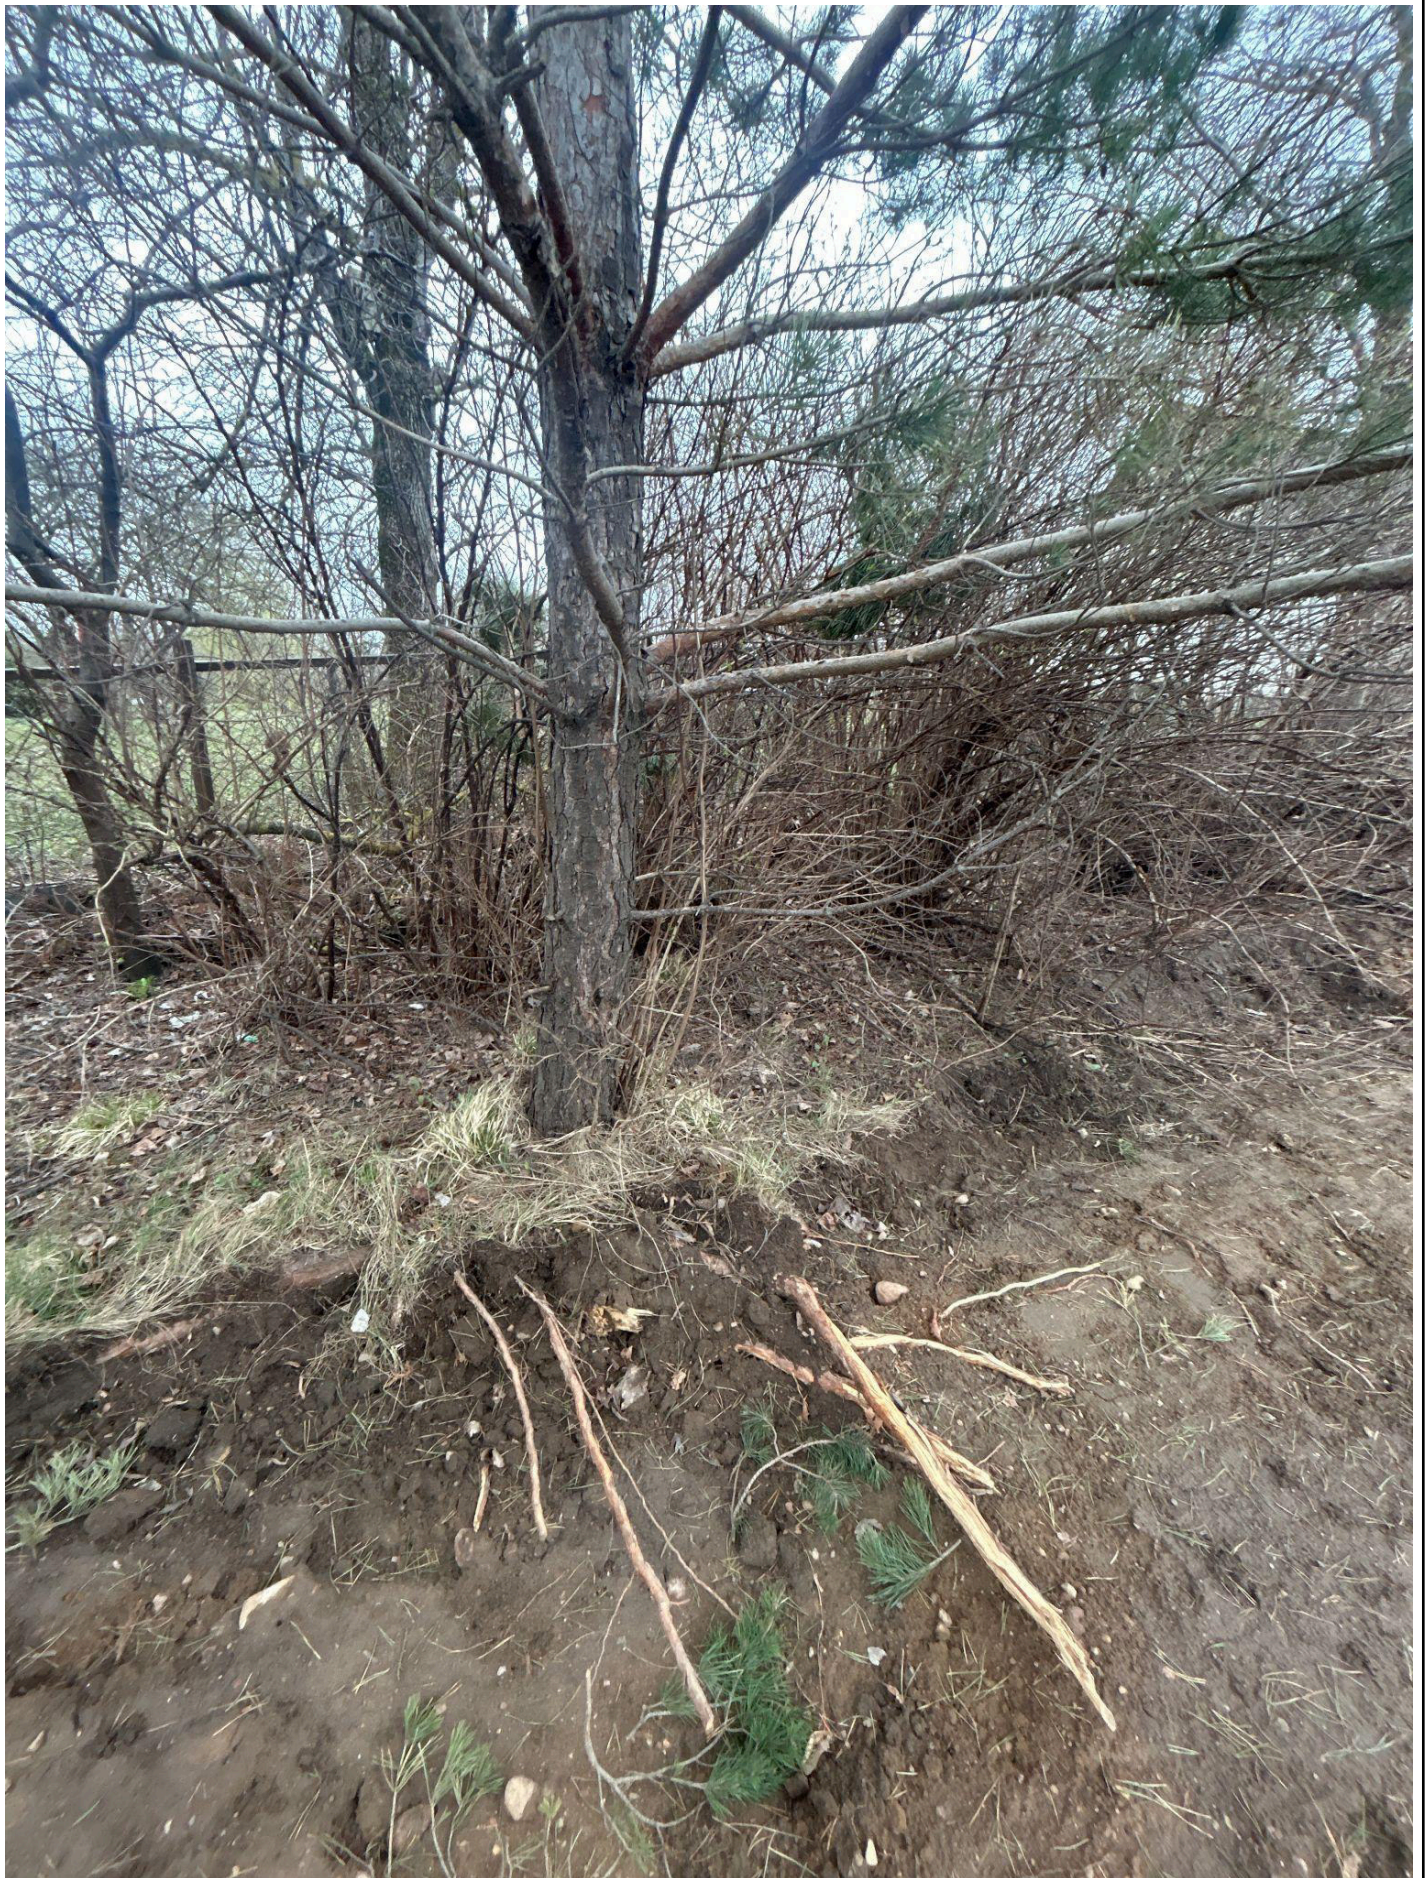
Paprastoji pušis (nr. 59 plane) - šaknynas pažeistas arti kamieno, stipriai sumažėjęs medžio stabilumas. Rekomenduojama atlikinėti kasmetinį būklės monitoringą.

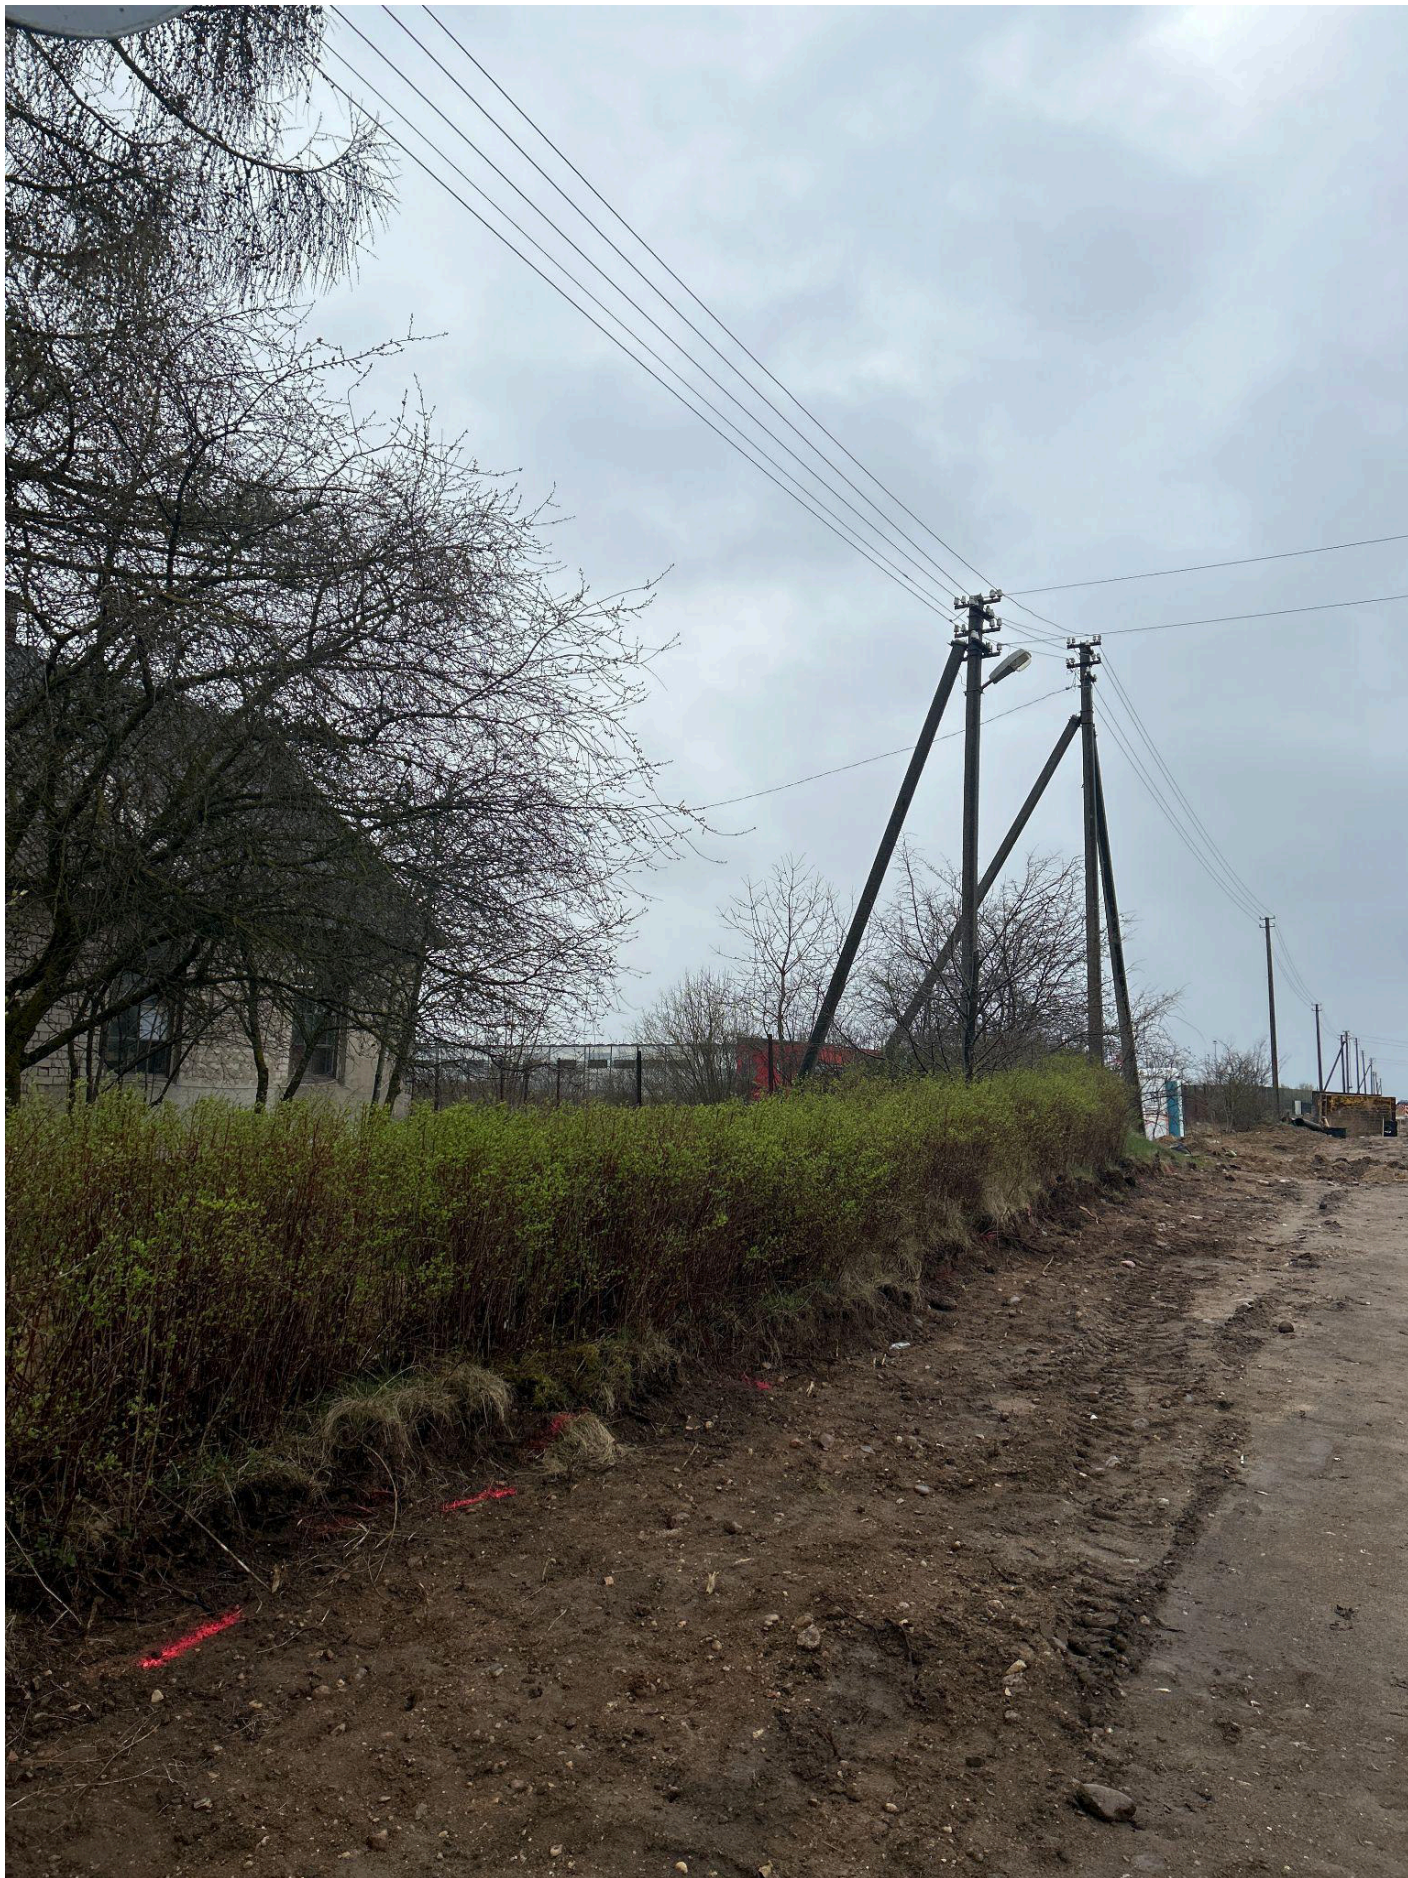
Plikujų lanksvų gyvatvorė (nr. 67 plane) - geros būklės.
