## **ŽELDINIŲ BŪKLĖS EKSPERTIZĖ TOTORIŠKIŲ EŽERO PAKRANTĖJE, TRAKUOSE**

2026 06 23, Trakai

Želdiniai, augantys Totoriškių ežero pakrantėje\*

\*Projektas - VIEŠŲJŲ ERDVIŲ KOMPLEKSINIO SUTVARKYMO, KITŲ INŽINERINIŲ STATINIŲ IR SUSISIEKIMO KOMUNIKACIJŲ – PĖSČIŲJŲ TAKO TOTORIŠKIŲ EŽERO PAKRANTĖJE (ATKARPA NUO VYTAUTO G. 87 IKI SKLYPO KAD. NR. 7977/7001:6), TRAKUOSE STATYBOS SUPAPRASTINTAS PROJEKTAS

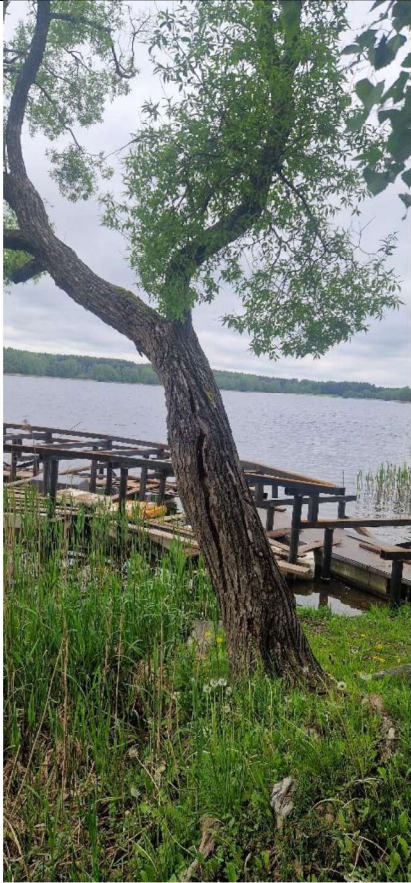
| Eil. Nr. | Medžio rūšis | Kamieno diametras 130 cm aukštyje | Medžio būklės indeksas | Pastabos | Tvarkymo priemonės |
|---|---|---|---|---|---|
| 1 | Trapusis gluosnis / Salix fragilis (73Gl Ø54) | 0.54 | 4 | 35° pakitęs svorio centras, trūkęs kamienas, avarinis | Rekomenduojama šalinti |

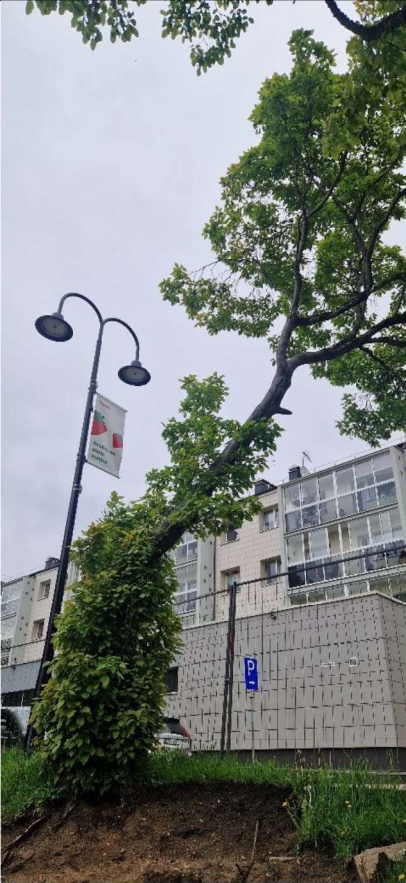
| Eil. Nr. | Medžio rūšis | Kamieno diametras 130 cm aukštyje | Medžio būklės indeksas | Pastabos | Tvarkymo priemonės |
|---|---|---|---|---|---|
| 2 | Totorinis klevas / Acer tataricum (71Kt Ø28) | 0.28 | 4 | 30° pakitęs svorio centas, kamieno pažeidimai | Rekomenduojama šalinti |

| | Būklės vertinimo kriterijai | Pagrindimas | Išvada |
|---|---|---|---|
| | 1.3. Gyvybinė erdvė | Gluosnių gyvybinė erdvė tinkama rūšies poreikiams, bet auga šalia tako; totorinis klevas auga šalia važiuojamosios dalies ir šalia gatvės apšvietimo stulpo | Gluosnių atitiktis patenkinama, klevo- bloga |

| Želdinių daromas žalingas poveikis – dabar ir (ar) ateityj | 4.1.–4.2. Padėtis elektros linijų ir inžinerinių tinklų atžvilgiu | Totorinis klevas konkuruoja su gatvės apšvietimo stulpu | Bloga |

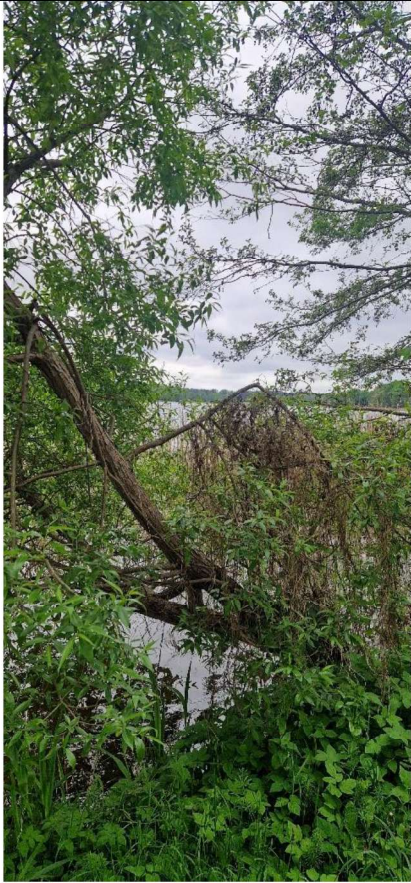
| Eil. Nr. | Medžio rūšis | Kamieno diametras 130 cm aukštyje | Medžio būklės indeksas | Pastabos | Tvarkymo priemonės |
|---|---|---|---|---|---|
| 3 | Trapusis gluosnis / Salix fragilis (48Gl Ø17,14) | 0.17, 0.14 | 4 | Pakites svorio centras, kamieno, lajos pažeidimai | Rekomenduojama šalinti |
